RECONVERSÃO para HOSTEL de um EDIFÍCIO no centro histórico de Viseu

Relatório do Trabalho de Projeto de Mestrado

RECONVERSÃO para HOSTEL
de um EDIFÍCIO no
centro histórico de
Viseu

CONVERSÃO EM HOSTEL <i>Projecto de Reabilitação do Edifício n.º 96-92 da Rua do Comércio para Hostel</i>		UNIVERSIDADE	
		Católica Portuguesa Centro Regional das Beiras	
DESENHO		CURSO	
Implantação		Mestrado Integrado em Arquitetura UNIDADE CURRICULAR Projeto Integrado de Reabilitação	
		NOME	
DESENHO Nº	ESCALA	ORIENTADORA	
0.01	1 : 1000	Prof. Doutora Ana Cláudia da Costa Pinho COORIENTADOR Prof. Doutor José Maria Lobo de Carvalho	
		LOCALIZAÇÃO	
		Prof. Doutora Ana Cláudia da Costa Pinho COORIENTADOR Prof. Doutor José Maria Lobo de Carvalho	
		NOME	
		Cátia Sofia Lopes Figueira DATA Outubro.2015

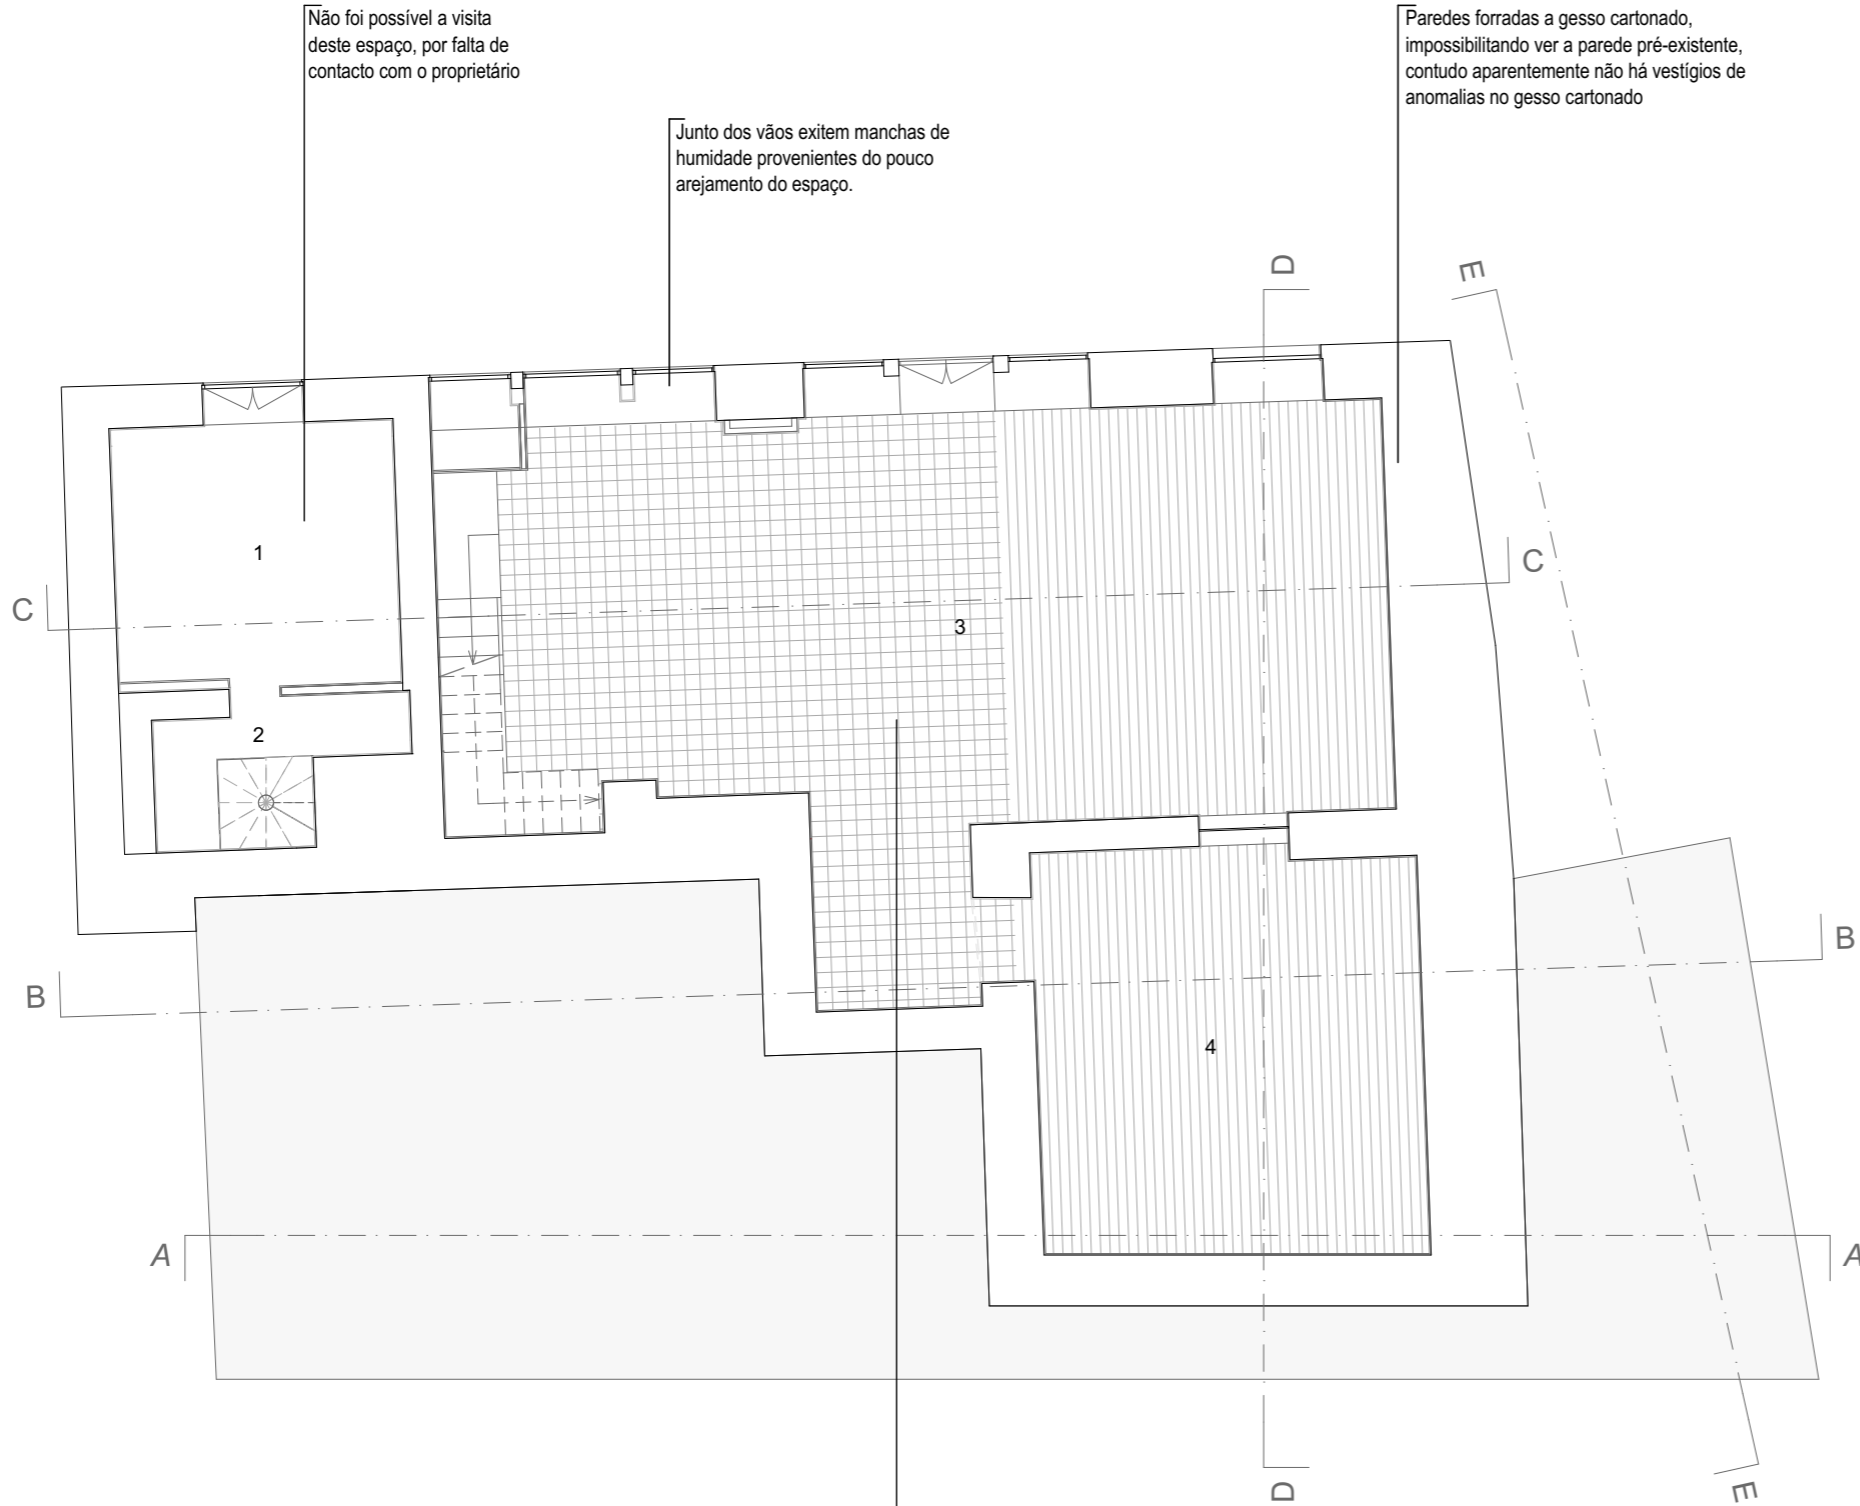
Não foi possível a visita deste espaço, por falta de contacto com o proprietário

Junto dos vãos existem manchas de humidade provenientes do pouco arejamento do espaço.

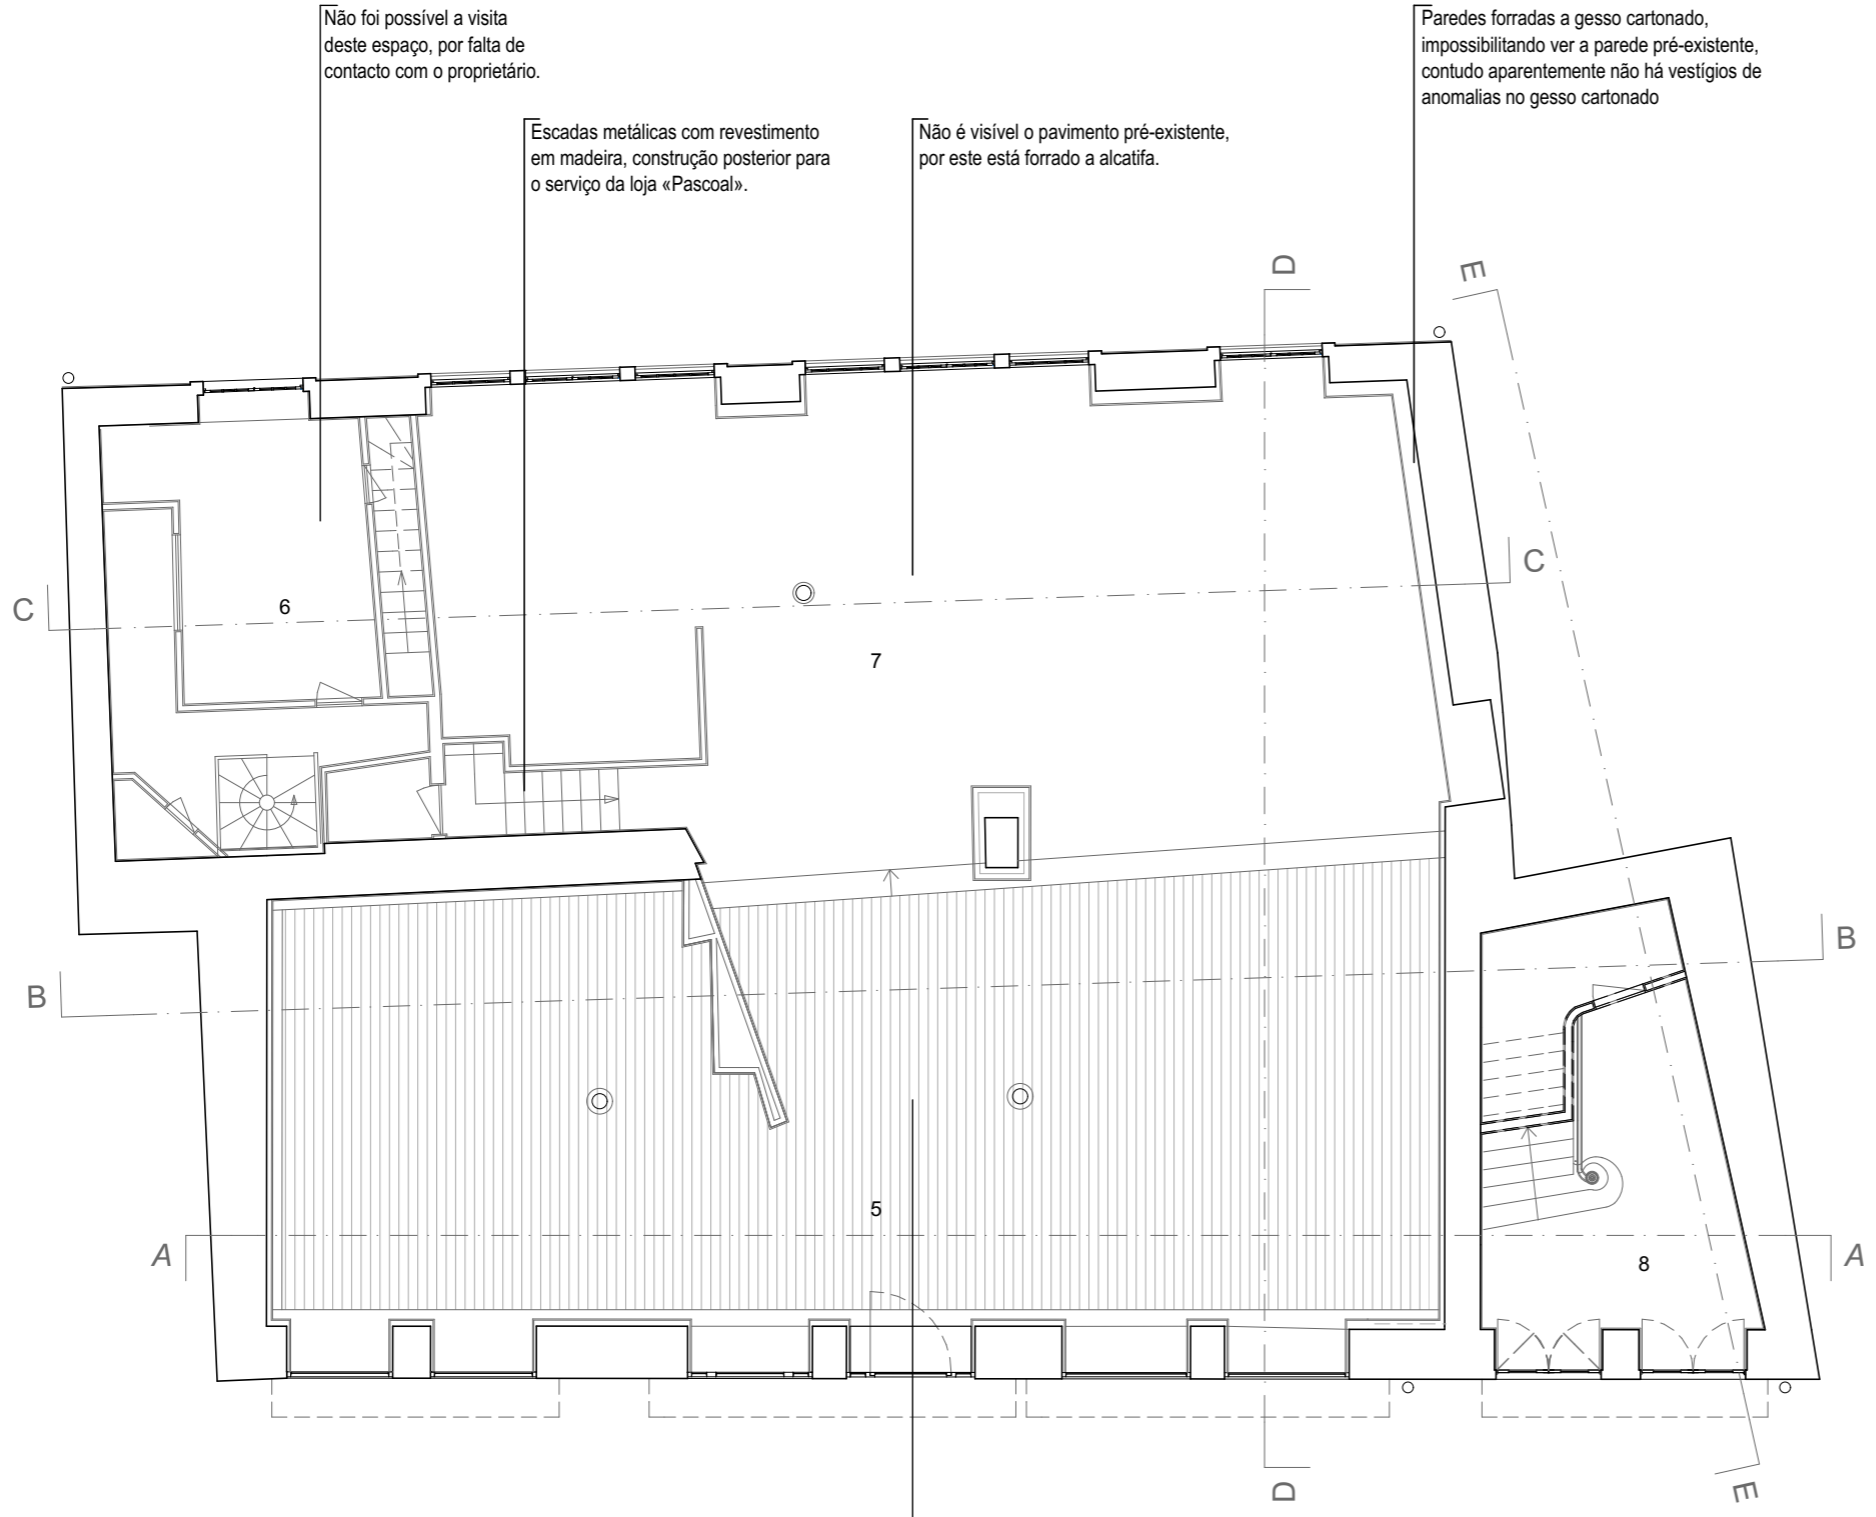
Não foi possível a visita deste espaço, por falta de contacto com o proprietário.

Escadas metálicas com revestimento em madeira, construção posterior para o serviço da loja «Pascoal».

Acesso a uma caixa de instalação técnica, entre este piso e o piso superior, completamente degradada.

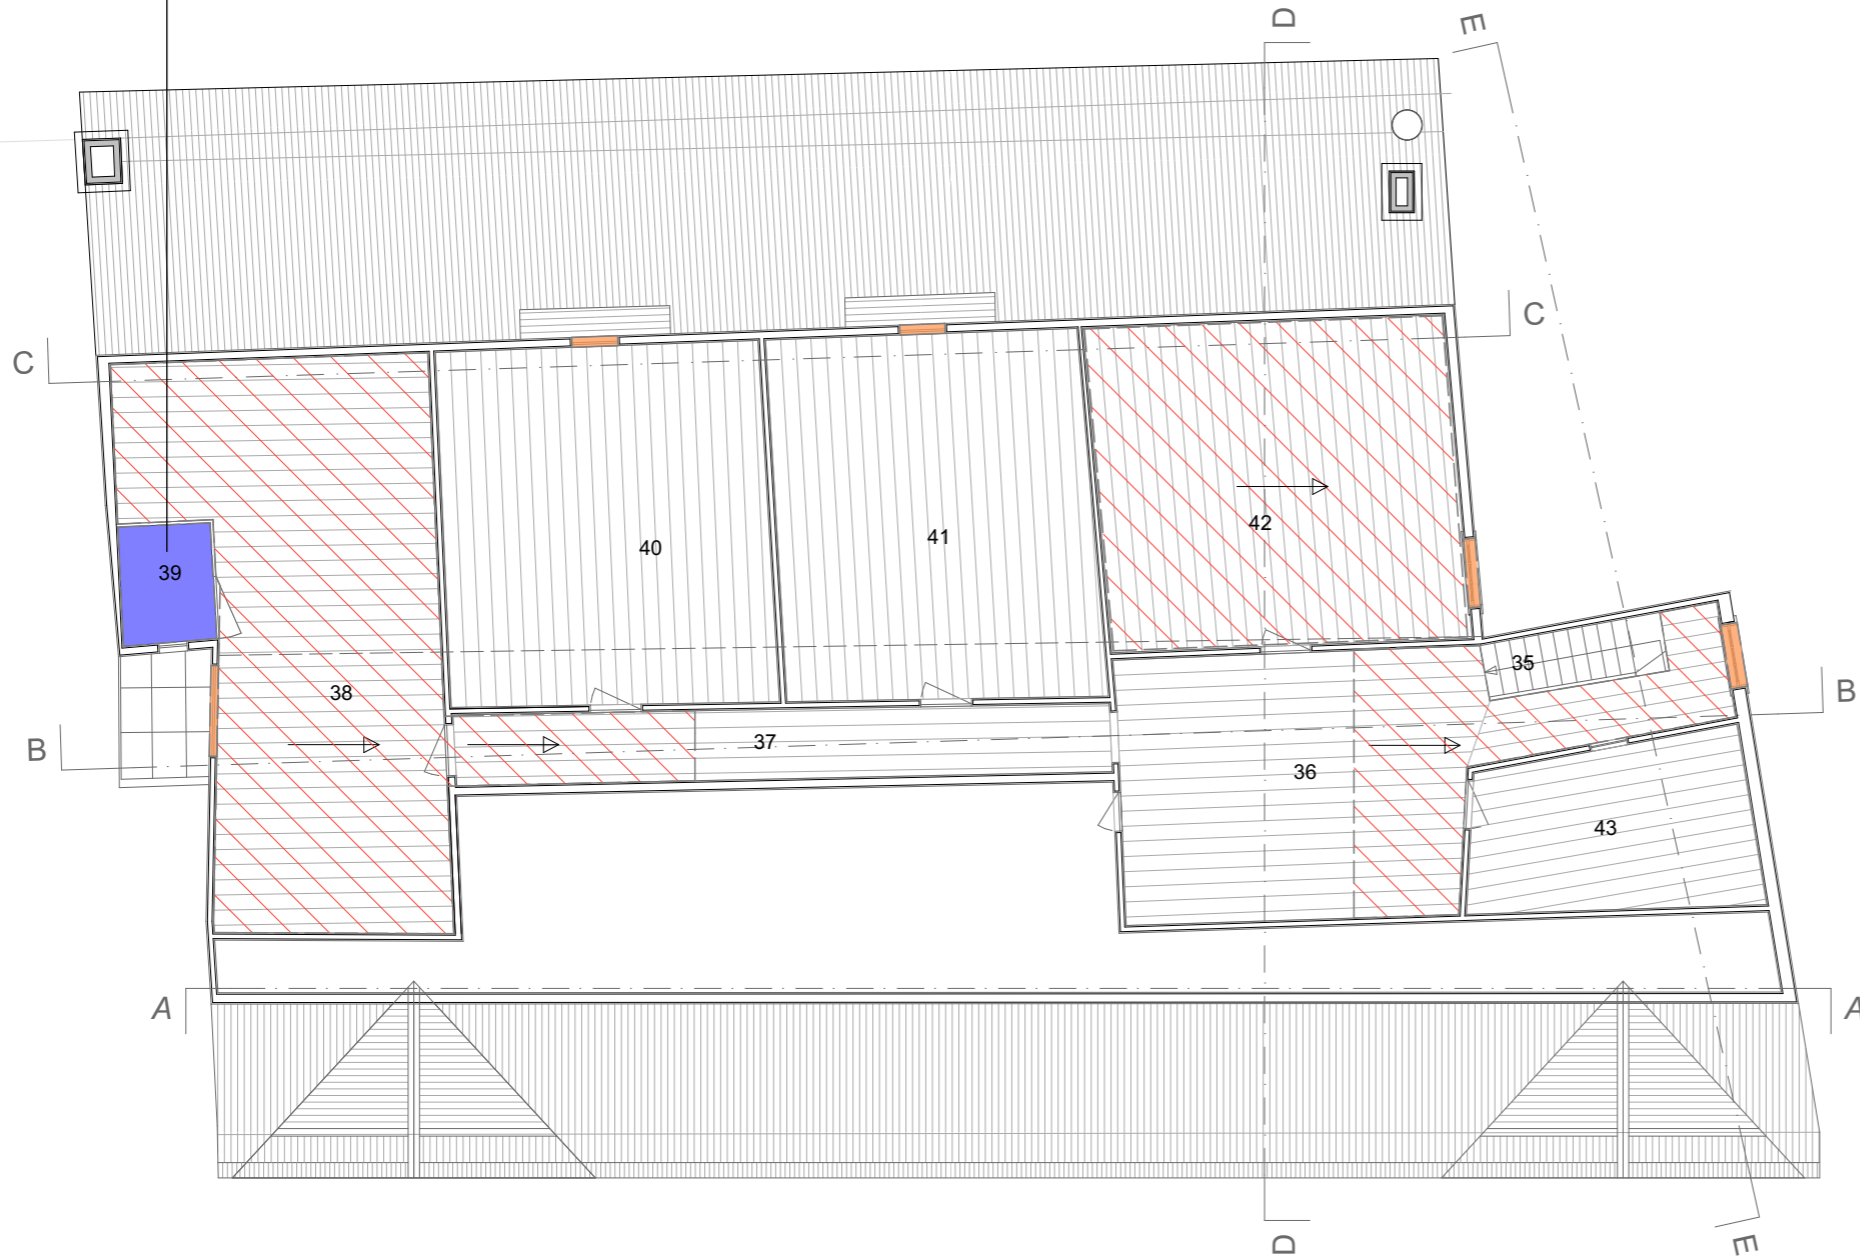
Construção posterior, pavimento em cimento visível a olho nu.
