**La Escultura “Ternura” del Maestro Lagoa Henriques:
Estudio y metodología de conservación – restauración de una escultura
de hormigón armado**

Volumen II - Apéndice II

Mestrado em Conservação e Restauro de Bens Culturais
Especialização em Escultura / Talla

PORTO
2016

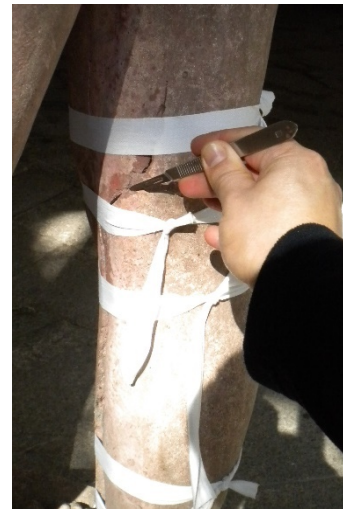
Figura 38 Pierna derecha de figura masculina. Muestra 8. Superficie de añadido de hormigón pigmentado.

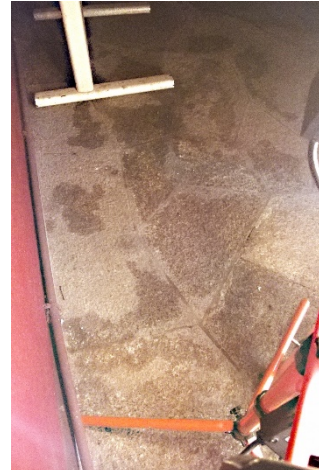
Figura 278 Humedad ascendiendo desde la capa freática al suelo de la zona donde se realizaba la intervención de conservación – restauración de la escultura.
