**Estudo, Conservação e Restauro do Retábulo  
de São Sebastião da Capela de São Sebastião das Carvalheiras**

Mestrado em Conservação e Restauro de Bens Culturais

Especialização em Escultura e Talha

Fevereiro de 2016

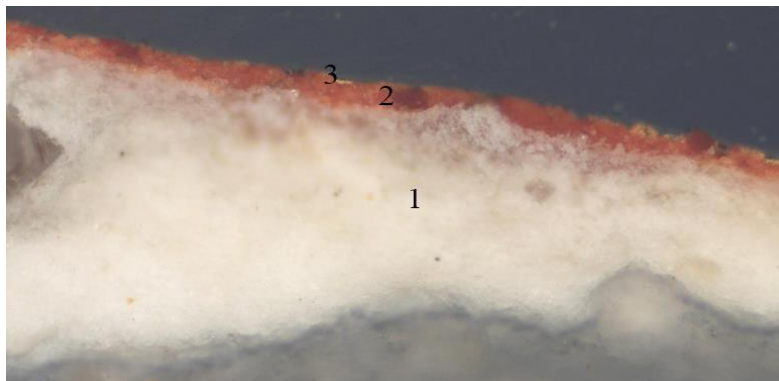
Figura 8 - Fotografia do corte estratigráfico da amostra BSB1, com ampliação original de 100x

- 1 – Preparação
- 2 – Camada de bolo
- 3 – Dourado

A camada de bolo encontra-se aplicada sobre a camada de preparação, como se pode observar através do corte da amostra BSB1, figura 8, recolhida do elemento dourado do sotobanco.

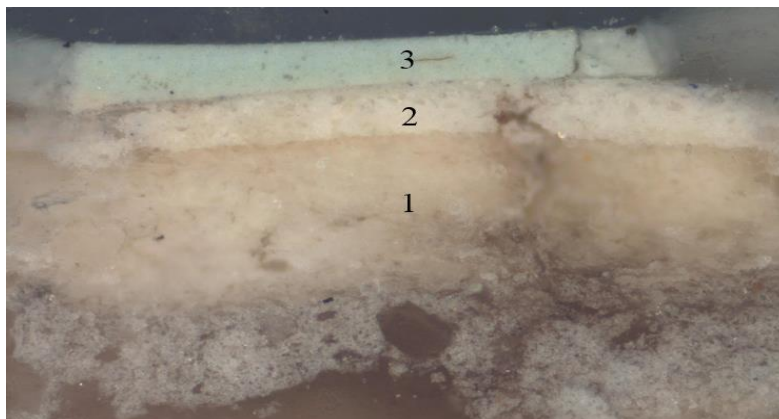
Figura 9 - Fotografia do corte estratigráfico da amostra BSB2, com ampliação original de 100x

- 1 – Preparação
- 2 – Camada policroma branca
- 3 – Camada policroma azul

O estudo da superfície policroma apoia-se na interpretação das análises realizadas sobre duas amostras: BSB2 e BSB3 (figuras 9 e 10). Estas amostras foram recolhidas de áreas que se encontram policromadas de tom azul e bege, respetivamente. No entanto, as duas amostras em questão possuem, sobre a

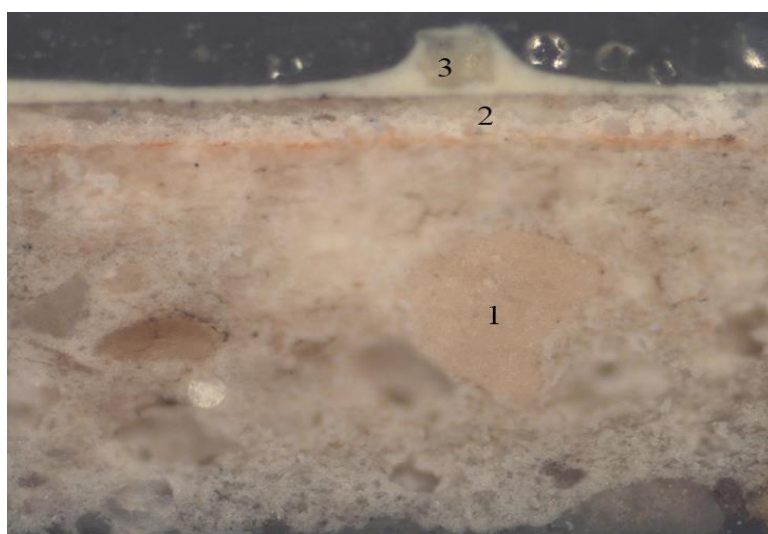
Figura 10 - Fotografia do corte estratigráfico da amostra BSB3, com ampliação original de 100x

- 1 – Preparação
- 2 – Camada policroma branca
- 3 – Camada policroma bege

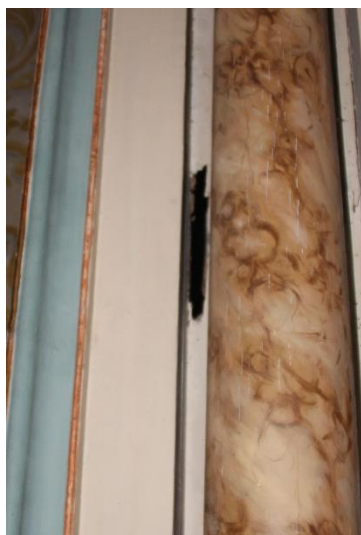
atrás da coluna do lado direito (figura 15); na prancha esquerda da pilastra esquerda (figura 14); na aresta do entablamento, do lado esquerdo. Constata-se também a perda de elementos decorativos na parte superior direita do ático. Essas perdas, na sua maioria, são causadas pela degradação do suporte e por fraturas, como é o caso da perda de elementos vegetalistas no ático, na parte lateral do sacrário e no friso em dentelo.

Figura 15 - Lacuna de suporte na pilastra do lado direito

degradadas por ação de biodegradação e pela oxidação dos objetos metálicos. Na pilastra direita (figura 27) considerou-se necessária a substituição da prancha de madeira que se encontra atrás da coluna, devido a esta se encontrar num avançado estado de degradação, causado pela ação do inseto xilófago. A colagem foi efetuada com PVAc e a ligação reforçada com parafusos de aço inoxidável. Ainda na pilastra direita reconstruíram-se duas lacunas, uma na base da pilastra e uma outra no entablamento. Os preenchimentos foram colados com o mesmo adesivo vinílico usado anteriormente e as ligações igualmente reforçadas com parafusos de aço inoxidável. A união da pilastra à restante estrutura foi realizada através de parafusos de aço inoxidável, através dos mesmos furos provocados pelos pregos de ferro originais. Detalhadamente, três parafusos de aço inoxidável atravessam a pilastra, na superfície que se encontra pintada de bege, e penetram nas faces laterais das pranchas de madeira dos painéis laterais do camarim. Na pilastra esquerda (figura 26) foi necessário reconstruir a parte inferior da prancha do lado esquerdo (figura 28), assim como as lacunas no entablamento e na base.

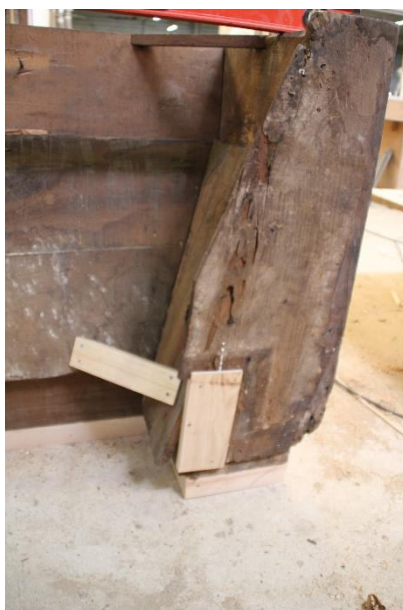
Figura 20 - Pormenor da reconstituição da lacuna de suporte do painel de madeira do lado esquerdo do sotobanco

Para a reconstituição estrutural seguiu-se de uma maneira geral o modelo original. Os dois barrotes horizontais que ligavam a mesa do retábulo à parede fundeira e tinham a função de sustentar a descarga das forças exercidas pelas partes que se encontram num plano superior (como podemos observar na figura 19) foram substituídos por novos barrotes de madeira, colocados nos mesmos pontos e na mesma posição dos anteriores. Estes ladeiam a estrutura onde assenta a pedra de ara. Entre esses dois barrotes foi inserida uma nova travessa de madeira com dois objetivos: reforçar a estrutura da pedra de ara e contribuir para a estabilização dos barrotes horizontais. Ainda no sotobanco, no painel lateral direito (figura 20) preencheu-se uma lacuna ao nível do suporte. Para tal, seccionámos a área da lacuna de forma a adquirir superfícies lisas para realizar a reconstituição, sendo dessa forma possível realizar a colagem da madeira usada para o preenchimento.

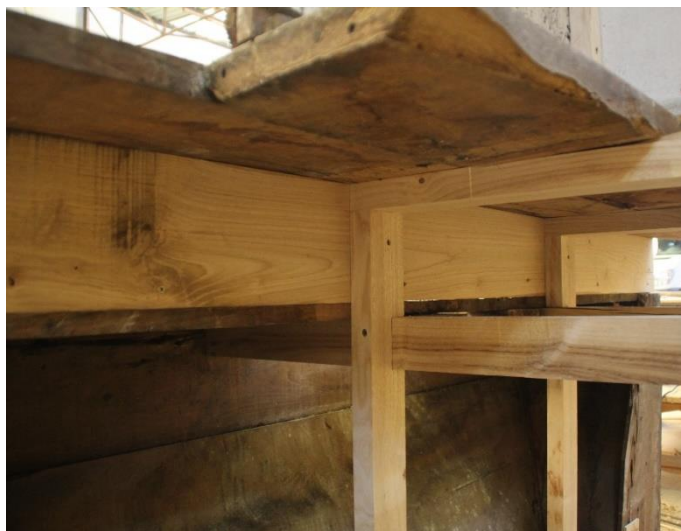
Figura 21 - Pormenor da posição dos barrotes de madeira da estrutura retabular

Durante a intervenção conclui-se que seria vantajoso fixar a banqueta ao sotobanco. Uma vez que a prancha frontal da banqueta havia sido substituída, a sua fixação a prancha foi reforçada com a nova estrutura, como podemos observar na figura 21. A banqueta é constituída essencialmente por duas pranchas de madeira, pelo tampo e pela prancha que constitui a superfície frontal. Assim, a moldura dourada que remata a união simples entre as duas pranchas de madeira foi apenas fixada à face lateral do tampo da banqueta com recurso a PVA. O facto de não se encontrar fixa a prancha que constitui a superfície frontal previne que, no caso de existir alguma movimentação entre as duas pranchas que constituem a banqueta, a moldura não seja exposta à descarga de forças ou trações que poderiam causar possíveis fraturas.

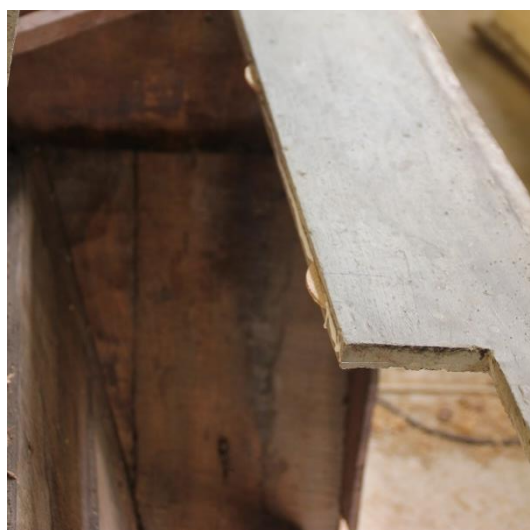
Figura 22 - Pormenor da ligação empregue na união das pranchas do tampo da mesa

O tampo da mesa que havia sido removido voltou a ser colocado no devido sítio. A colagem foi feita com PVA e a união reforçada com falsas respigas em madeira, como se pode observar na figura 22.

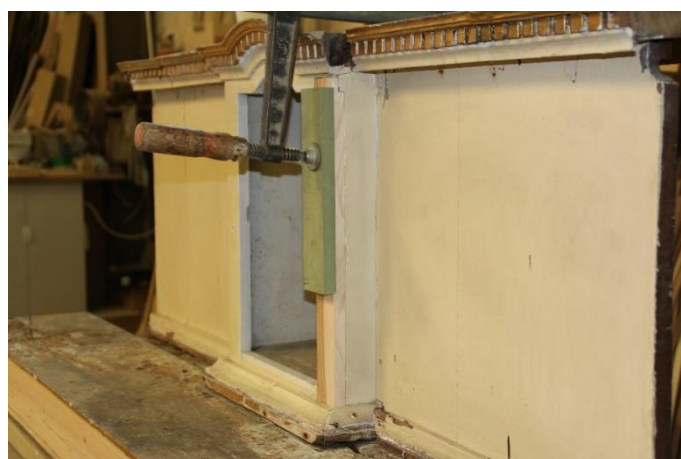
Figura 25 - Pormenor da colagem de uma reconstituição do suporte do sacrário

Assente na parte inferior do camarim encontra-se o sacrário. Este apresentava uma fratura no lado direito do caixilho da porta. Essa fratura foi reconstruída com madeira de castanho colada com PVAc. Usou-se um grampo para garantir a pressão durante a secagem do adesivo (figura 25). Na figura podemos observar um calço que foi empregue somente no momento da colagem para que a reconstituição não ficasse marcada pelas ferramentas.

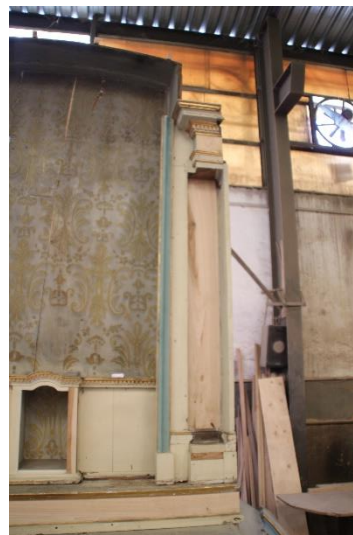
Figura 27 - Pormenor da montagem da pilastra do lado direito em oficina

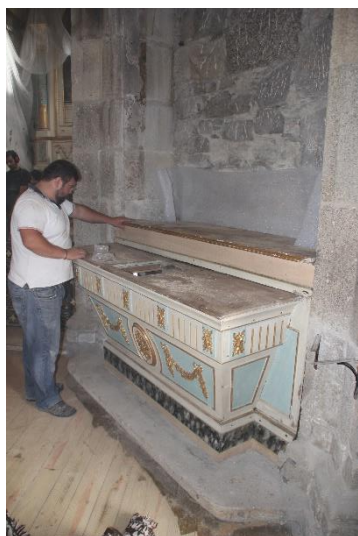
Figura 33 - Pormenor da montagem da banquetta

Concluída a fixação dos barrotes de madeira e posteriormente do sotobanco, colocámos a banqueta no seu devido lugar, como podemos observar na figura 33. A ligação foi realizada por parafusos de aço inoxidável. Posteriormente montou-se o camarim, que assentou nos barrotes em madeira, na horizontal, ao nível da predela. Foi realizada a ligação, na parte inferior, aos barrotes de madeira através de parafusos de aço inoxidável. Na parte superior do camarim foram aplicados dois esquadros metálicos, garantindo assim a correta posição do camarim e a sua estabilidade. Foi absolutamente afastado o eventual risco de queda para a frente destas partes do retábulo e de todas aquelas a que estas estão ligadas e esse risco foi acautelado através da aplicação de dois

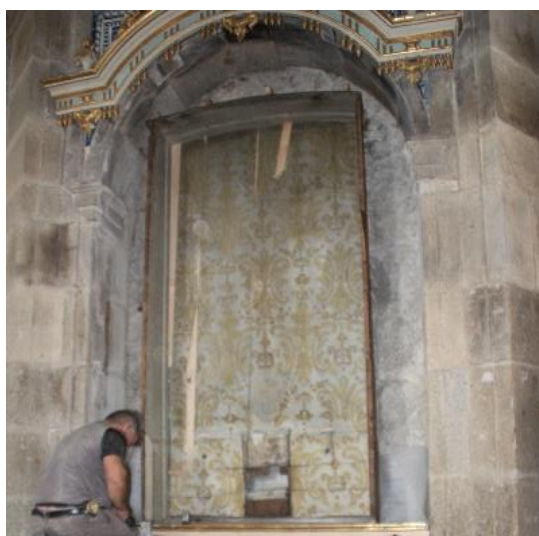
Figura 34 - vista geral da montagem do camarim

esquadros metálicos de aço inoxidável, que ligam o painel de madeira superior do camarim à alvenaria.

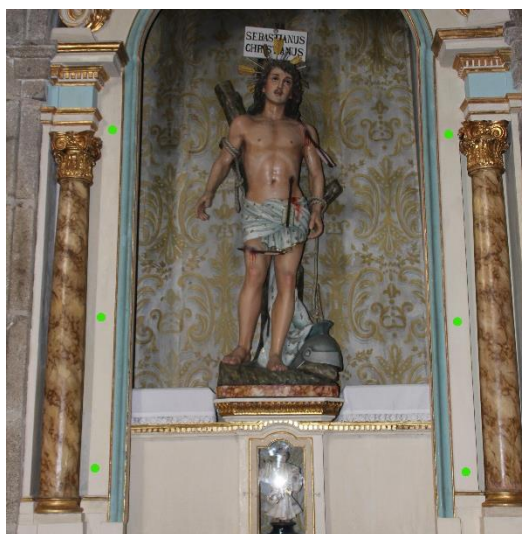
Figura 35 - Localização dos pontos de acesso aos parafusos para desmontagem das pilastras

Em seguida, foram montadas as pilastras e o ático. Antes de proceder à ligação das duas pilastras e do ático, os mesmos foram colocados em simultâneo no devido local. Dessa forma, assegurou-se a correta colocação daquelas partes. Tando as pilastras e o ático possuem uma moldura azul em comum. Assim, foi verificou-se se estas estariam nas posições corretas. Tratando-se de uma estrutura retabular ladeada por duas paredes, não basta que as pilastras se encontrem a prumo. É imprescindível que o arco do ático assente na perfeição sobre a moldura correspondente presente nas pilastras. Depois de colocadas na posição correta, unimos as diferentes partes. Nas suas ligações, foram empregues parafusos de aço inoxidável, aplicados das superfícies das pilastras até às faces laterais dos painéis de madeira que constituem o camarim. A localização desses parafusos foi assinalada a verde na figura 35, caso seja necessário desmontar a estrutura retabular numa futura intervenção. Para tal, é necessário a consulta do presente estudo por esses pontos não serem visíveis.

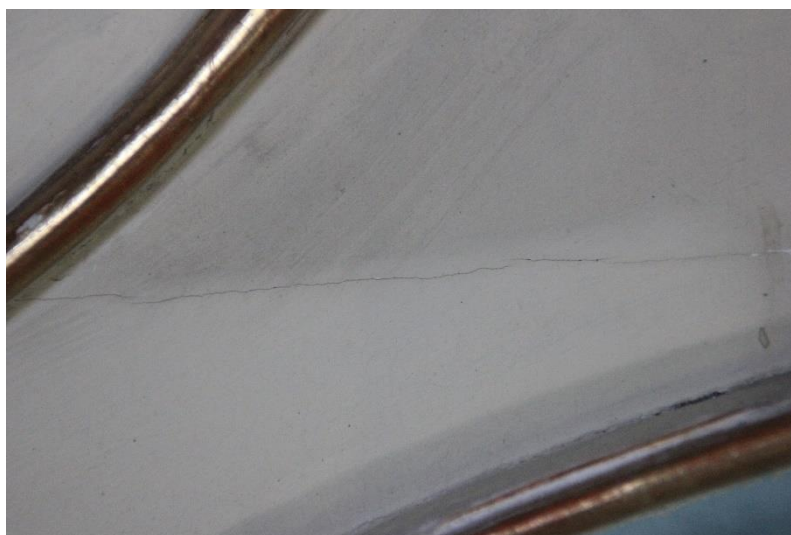
Figura 36 - Pormenor da remoção de poeiras e sujidades com a solução aquosa

Nesta fase pretendeu-se remover poeiras e sujidade aderente à superfície policroma. Para tal, como já foi descrito anteriormente, foram realizadas medições de pH e condutividade para preparação de soluções aquosas. Os resultados foram semelhantes para toda a superfície. A média dos valores recolhidos em vinte pontos diferentes sobre a policromia de todo o retábulo era de pH 6,6. É de salientar que o facto de ter sido usada a técnica a óleo na superfície policroma facilitou o uso de água e do agente quelante usado na preparação da solução.

Foi preparada uma solução constituída por 1 g de Citrato de Triamónio diluído em 100 ml de água destilada embebida em compressas de algodão, sendo posteriormente removidos os eventuais resíduos de sais deixados pela solução aquosa com um hidrocarboneto de cadeia alifática. A limpeza foi efetuada através de movimentos de rotação suaves. Ao longo do desenrolar desta fase do tratamento não se verificaram quaisquer destacamentos de policromia e não foi necessário repetir a operação. O resultado da limpeza foi o esperado (figura 36), não se verificando quaisquer manchas nas diferentes superfícies do retábulo.

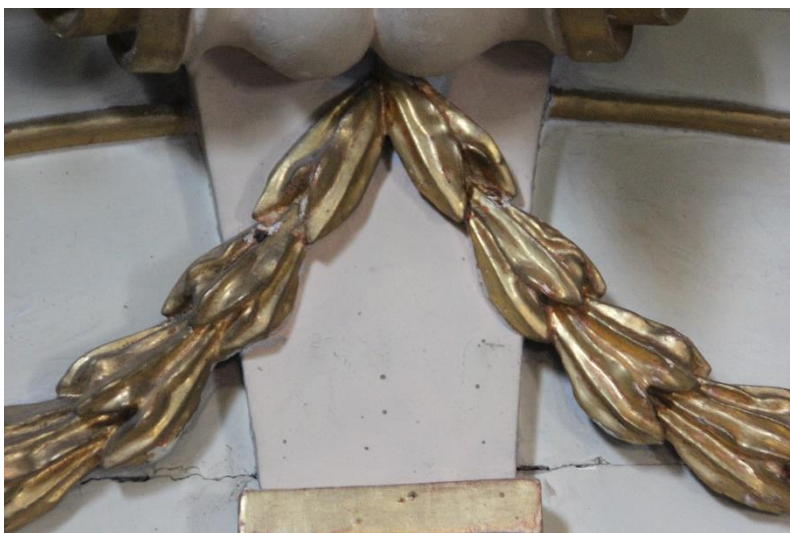
Figura 37 - Pormenor da remoção de poeiras e sujidades aderentes a superfície dourada

Pelo contrário, a limpeza da superfície de ouro brunido não permitiu o uso de soluções aquosas. Após vários testes com solventes orgânicos, acabou por se optar pelo uso de saliva, único método que oferecia resultados satisfatórios sem risco de levantamento do ouro. Com o auxílio de cotonetes de algodão humedecidos em saliva efetuou-se a limpeza do douramento, sendo superfície dourada posteriormente desinfetada com etanol. Como podemos observar na figura 37, que nos apresenta parte de um elemento decorativo do ático após a limpeza da camada do douramento, esta recupera o seu brilho e luminosidade que lhe são característicos.

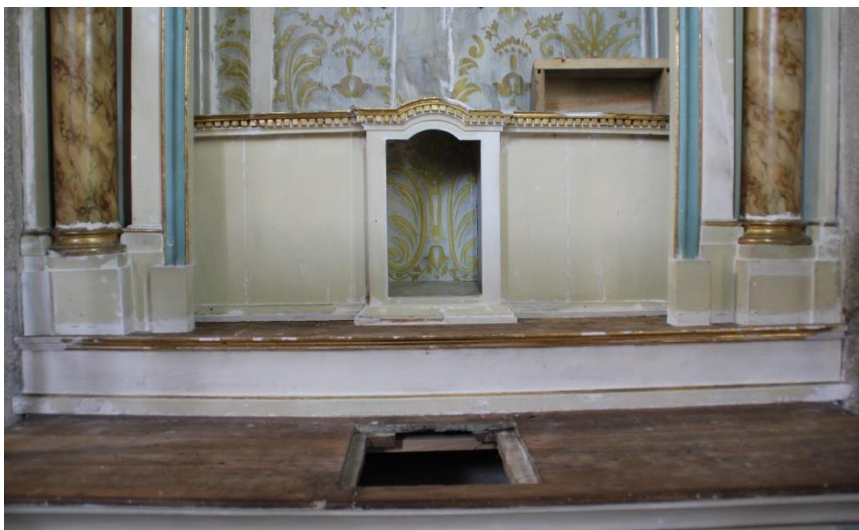
Figura 38 – Vista parcial durante a aplicação de massas de preenchimento

Optou-se pela massa de preenchimento comercial, constituída por carbonato de cálcio e poliacetato de vinilo em dispersão aquosa e, da marca CIN e designada por Hantek®. Com base nos conhecimentos das diferentes massas de preenchimento de que se dispunha, sendo a sua eficácia, estabilidade e qualidade comprovada ao longo dos vários anos em que se tem verificado a sua aplicabilidade em tratamentos de conservação e restauro, o outro produto comercial utilizado é a massa Modostuc®, a nível ótico a sua coloração é mais branca que a do Hantek®. A escolha prendeu-se com facilidade de aplicação em área e na vertical, com a facilidade de nivelamento e a estabilidade observada em tratamentos anteriores.

Na sua aplicação utilizaram-se espátulas de diversas dimensões, adequadas às diferentes áreas de lacuna (figura 38). No caso das lacunas mais profundas, a aplicação foi faseada de forma a permitir a devida secagem entre estratos. Deste modo, previne-se a fissuração do material por contração abrupta como consequência de um processo de secagem diferenciado entre a superfície e o interior do preenchimento. Entre cada aplicação procedeu-se à remoção de excessos nas margens das lacunas por via mecânica. O polimento foi efetuado com lixas de água de diferentes granulometrias. A prévia aplicação de um revestimento intermédio diminuiu a capacidade de absorção da água, parte constituinte da massa, por parte do suporte e o depósito de partículas nos interstícios, tornando mais fácil a aplicação das massas e a remoção material em excesso.

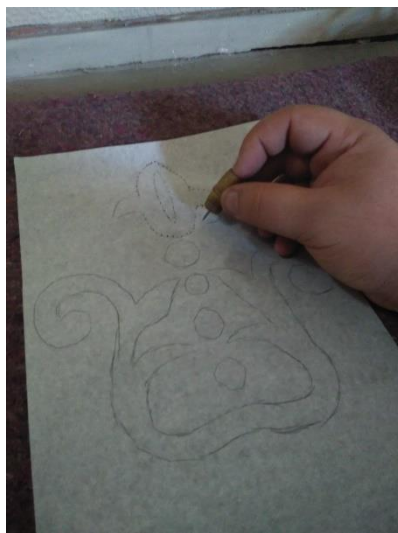
Figura 39 - Pormenor da picotagem do desenho utilizado para a reconstituição da decoração do fundo do camarim

No fundo do camarim houve necessidade de reconstituir o desenho do padrão presente no fundo, devido à substituição de parte das pranchas do suporte. Foi realizado o levantamento do desenho através de papel vegetal, que foi, posteriormente, picotado (figura 39), para de seguida, com o auxílio de uma boneca de carvão, transferir-se o desenho para as áreas das lacunas.

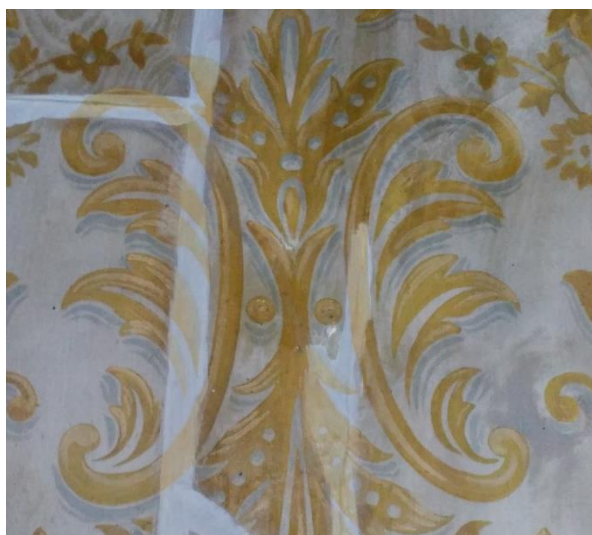
Figura 40 - Pormenor da reintegração realizada no fundo do camarim

Após a transferência do desenho preparou-se um tom amarelo para reconstituir o padrão, como pode observar-se na figura 40. Tal como se vê na figura 40, aplicou-se primeiro bases mais claras e reconstituiu-se a cor através da aplicação de finas camadas sucessivamente mais escuras até obter o tom semelhante ao original.

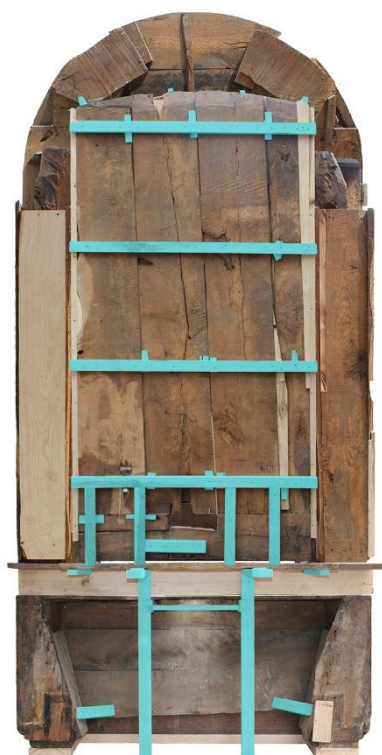
Após obtermos um conhecimento total da estrutura retabular, considerou-se essencial a realização de um reforço estrutural. A estrutura retabular é constituída, essencialmente, pelas pranchas que compõem a própria superfície do retábulo. Na desmontagem, percebeu-se que as ligações à alvenaria eram estabelecidas por dois barrotes ao nível do tampo da mesa e por outros dois barrotes por cima da estrutura do camarim. No embasamento, os barrotes estruturais apresentavam-se num avançado estado de degradação, pondo em causa a segurança e estabilidade da obra. Na figura 47 é possível observar, a azul, quais os elementos estruturais introduzidos na obra. No embasamento, optou-se pela substituição dos barrotes que estabeleciam a ligação à alvenaria. A ligação

encontrava-se estabelecida ao nível do tampo da mesa. A estrutura que suportava as descargas do peso do camarim era constituída por outros dois barrotes, ao nível da predela, paralelos aos que se encontravam ao nível do tampo da mesa. Entre os quatro barrotes encontravam-se quatro paralelepípedos de madeira que colmatavam a diferença de altura entre os barrotes que se encontravam ao nível do tampo da mesa e os barrotes que se encontravam ao nível da banquetta.

Figura 47 - Esquema demonstrativo dos novos barrotes para reforço estrutural

Os novos barrotes estabelecem ligação à alvenaria ao nível do tampo da banquetta. Dado a força que o camarim descarrega sobre esses barrotes, considerou-se que a inclusão de dois barrotes na vertical, a prumo, suportaria grande parte dessa descarga, em substituição da descarga sobre o embasamento, como anteriormente acontecia.

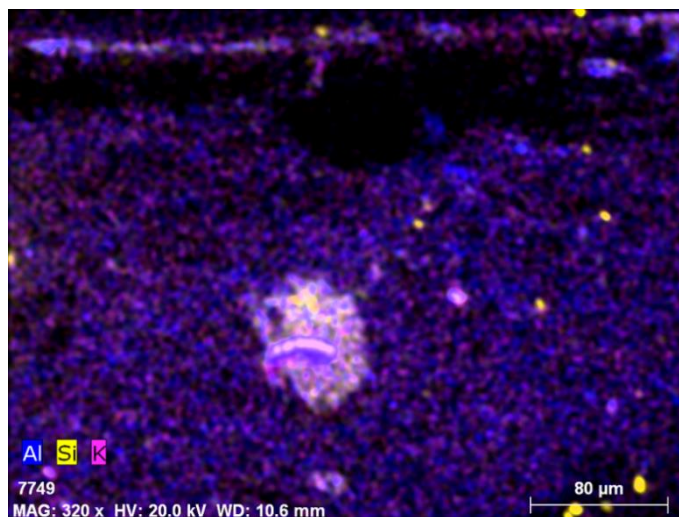
Figura 55 - amostra BSB1 - SEM-EDS: mapa de distribuição elementar (Al, Si, K) com ampliação de 320x

Na camada de bolo não se identifica uma elevada concentração de elementos que se relacionam com minerais argilosos, o que sugere que nesta camada terá sido usado um pigmento em vez de uma argila

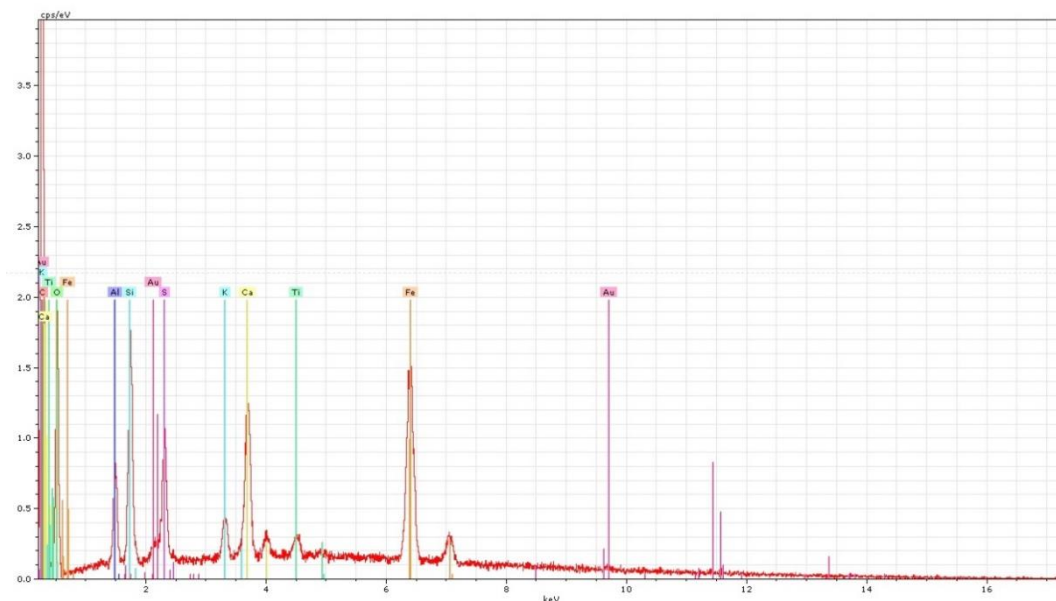
Após a análise elementar realizada por SEM-EDS, excluimos a possibilidade de a camada de bolo ser composta por uma argila. Essa conclusão sustentou-se na comparação das percentagens mássicas dos elementos da tabela de quantificação (apêndice A, amostra BSB1, fig. 58) referente à análise de área da camada de bolo, com as percentagens médias dos elementos comumente presentes nas argilas utilizadas em douramento (Barata, 2015). Quando se está na presença de uma argila, os elementos que se encontram em maior percentagem são Al e Si, associados a menor percentagem de Fe. No caso da presente amostra ocorre o oposto. Tem-se uma reduzida percentagem de Al e Si e uma elevada percentagem de Fe, características comuns em pigmentos constituídos por óxidos de ferro (Heling, 2007). Tendo em apreciação os factos anteriormente mencionados, consideramos que a camada de bolo é constituída por um pigmento vermelho à base de óxidos de ferro aglutinado num óleo, tendo em consideração o espectro de IV adquirido na análise do bolo.

Figura 59 - Espectro respectiva tabela de quantificação dos elementos identificados na camada bolo da amostra BSB1.

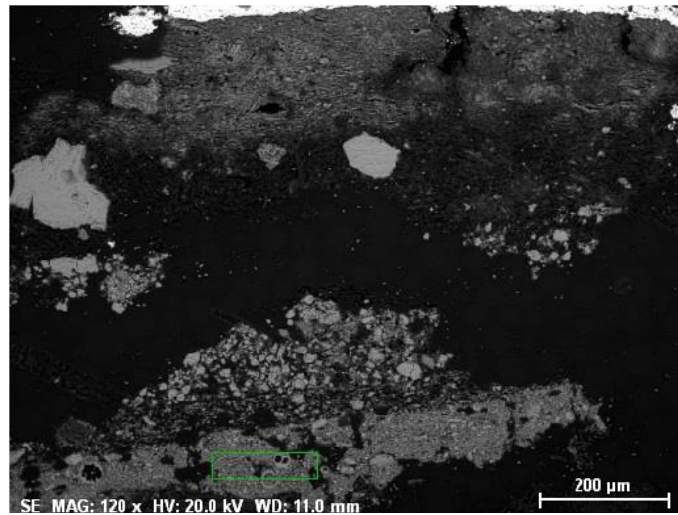
Figura 66 – Amostra BSB2 – identificação da área de recolha do espectro EDS na camada de preparação

No que respeita à camada de preparação, foi possível verificar através da micrografia eletrónica (Apêndice A: amostra BSB2, fig. 66, fig.68 e fig.70), obtida por SEM-EDS, que esta é constituída por duas camadas distintas. Tendo em conta os mapas de distribuição elementar, verificou-se que a camada inferior, aplicada imediatamente sobre o suporte, é constituída por uma carga à base de carbonato de cálcio uma vez que, para além de carbono (C) e de oxigénio (O), o cálcio (Ca) é o elemento mais abundante nas partículas que constituem este estrato e não se detetou a presença de enxofre (S). A camada superior, subjacente à camada policroma, é constituída por sulfato de cálcio aglutinado numa cola proteica. Nas análises efetuadas por SEM-EDS, detetou-se a presença de Ca e S, nas partículas que compõem a carga desta camada, o que sugere que a carga neste caso é um sulfato de cálcio. Contudo, tendo em conta as quantidades relativas de Ca e de S, ou seja, a razão Ca/S que é possível obter com base nos dados constantes nas tabelas de quantificação apresentadas em apêndice, verificou-se que deverá haver outro material de cálcio, para além do sulfato, uma vez que os valores para esta razão são superiores à unidade. No caso da amostra BSB1, a razão Ca/S é de 1,3. Segundo o espectro de IV obtido para a mesma camada, confirma-se a presença de sulfato de cálcio, aglutinado num material proteico, provavelmente cola animal. Na análise de micro-FTIR realizada na amostra BSB1, identificou-se as seguintes bandas, referentes à presença de um material proteico:  $3289\text{ cm}^{-1} \rightarrow \nu(\text{N-H})$ ;  $\sim 3090\text{ cm}^{-1} \rightarrow$  sobre tom da banda amida II;  $2919\text{ cm}^{-1} \rightarrow \nu(\text{C-H})$ ;  $1645\text{ cm}^{-1} \rightarrow$  amida I;  $1541\text{ cm}^{-1} \rightarrow$  amida II;  $1453\text{ cm}^{-1} \rightarrow \delta(\text{CH})$ . As restantes bandas correspondem a absorções características do sulfato de cálcio, sendo que algumas surgem sobrepostas às da proteína, nomeadamente as correspondentes à hidratação do sulfato de cálcio, normalmente a  $1680$  e  $1620\text{ cm}^{-1}$ . Neste caso, são mais evidentes as bandas a  $1107$  e  $666\text{ cm}^{-1}$ , que se atribuem respetivamente à

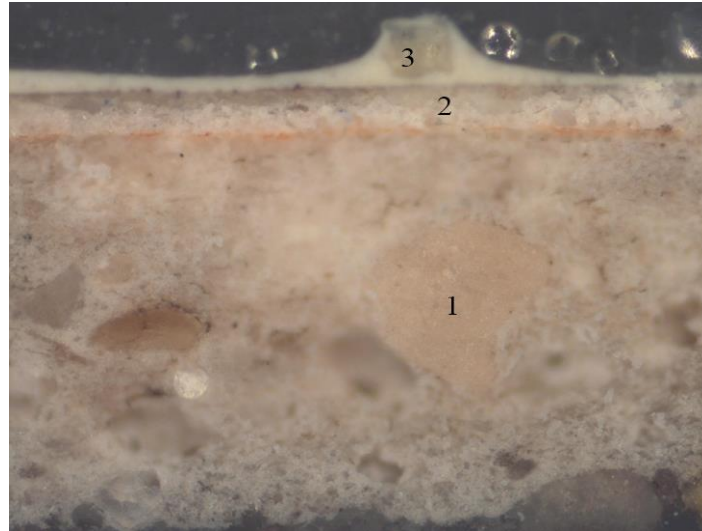
A amostra BSB3 foi recolhida de uma superfície bege do lado direito do ático.

Figura 82 - Fotografia do corte estratigráfico da amostra BSB3, com ampliação de 100x

- 1 – Camada de preparação
- 2 – Camada de policromia branca original
- 3 – Camada de policrome bege resultante de intervenção posterior ao original
