Mestrado em Conservação e Restauro de Bens Culturais

**Documentação e intervenção de conservação e restauro  
da obra *Radiologias* (1979), de Silvestre Pestana:  
a obsolescência tecnológica e a conservação de radiografias.**

Francisca Carneiro de Brito de Lafuente

Porto, setembro de 2024

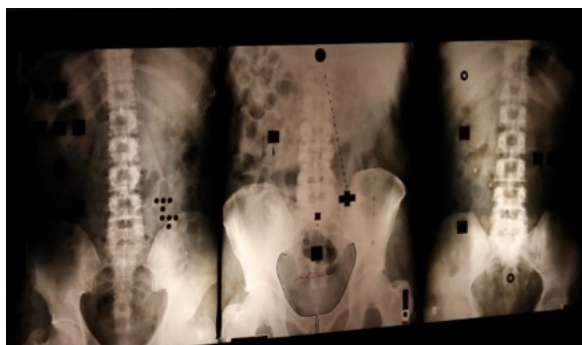
A colocação das lâmpadas de halogénio tubulares ao centro das placas de platex perfuradas garante, ainda, a iluminação de forma igualitária do verso de cada um dos elementos. Contudo, na frente, como as “janelas” que possibilitam o visionamento das radiografias se encontram centradas, em relação ao eixo vertical, mas bastante mais

deslocadas para cima, em relação ao eixo horizontal, a zona inferior das radiografias surge inevitavelmente mais iluminada do que a zona superior (fig. 15).

**Fig. 15.** Zona inferior das radiografias que compõem o elemento 1 visivelmente mais iluminadas que a zona superior. Fonte: ©Francisca Lafuente.

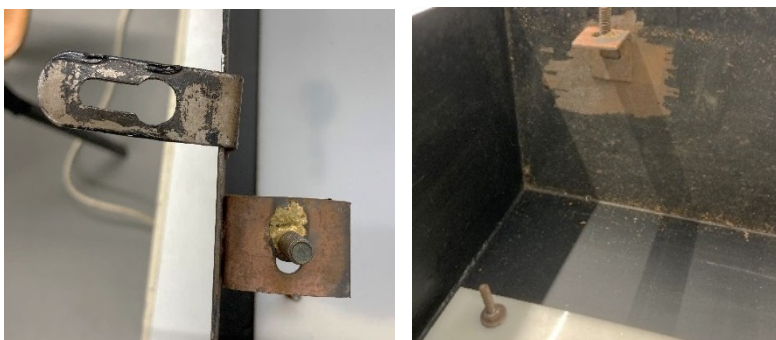
Tanto a chapa metálica, como os elementos de ligação metálicos (ferragens de suspensão, esquadros angulares, parafusos, anilhas e porcas), apresentavam sinais de corrosão atmosférica (figs. 44 e 45) provocada por condições ambientais adversas e potenciada pela sujidade generalizada acumulada sobre a superfície do metal (fig. 46), que retém a humidade e acelera o processo de corrosão. O metal, quando em contacto com determinados agentes ambientais, tais como o Oxigénio (O<sub>2</sub>), o Hidrogénio (H<sub>2</sub>) e poluentes, sofre alterações na sua estrutura química e origina novos compostos como o óxido de ferro – o interior da estrutura metálica e os elementos de fixação exibem uma pátina castanha-alaranjada, característica das ligas de ferro, sendo esta visível sobre a camada protetora de zinco que resulta da sua galvanização. Segundo Adriaens (2013), existem vários fatores que influenciam o processo de corrosão do metal, nomeadamente, a natureza e a concentração dos reagentes oxidantes (p. 518).

**Fig. 45.** Pátina castanha-alaranjada característica das ligas de ferro presente na superfície de uma ferragem de suspensão e de um esquadro angular do elemento 5. Fonte: ©Francisca Lafuente.

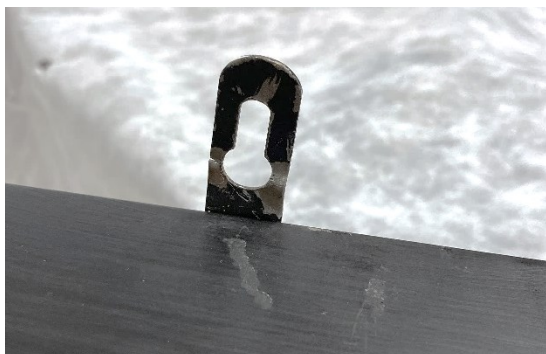
Na camada cromática que reveste o exterior e, no caso dos elementos 3, 4, 5, 6, 7 e 8, o interior da estrutura metálica, assim como a cabeça redonda que integra os parafusos de ligação, foram identificadas algumas alterações e danos, como lacunas de policromia e abrasões (fig. 50), decorrentes do incorreto manuseamento, embalagem e transporte da obra. No exterior do elemento 1, foram ainda identificadas texturas, com aparência semelhante à de um estalado, resultantes de um enrugamento do filme de tinta ou de outra reação com a sua superfície (fig. 51). Pontualmente, por exibirem uma cor, brilho e textura diferentes da pintura original, foram detetadas algumas reintegrações cromáticas (fig. 52).

**Fig. 52.** Exemplo de lacunas e abrasões da camada cromática que reveste uma das ferragem de suspensão do elemento 1 e de uma reintegração cromática detetada na face superior exterior da estrutura metálica do mesmo elemento. Fonte: ©Francisca Lafuente.

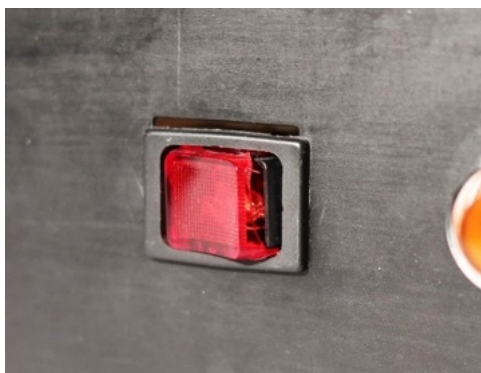
O plástico vermelho que constitui os interruptores luminosos basculantes dos elementos 5 e 6 encontrava-se parcialmente partido (fig. 56).

**Fig. 56.** Interruptor luminoso basculante vermelho partido do elemento 6. Fonte: ©Francisca Lafuente.

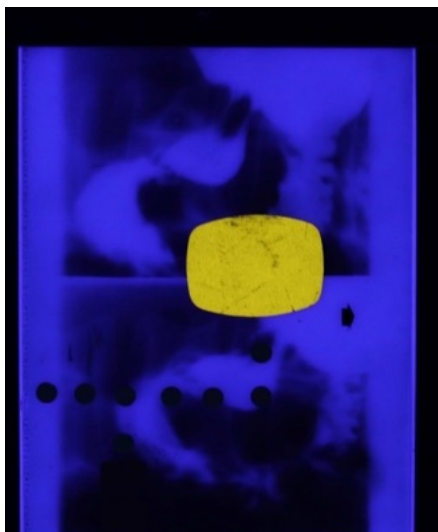
Praticamente todas as etiquetas refletoras e em papel ou em vinil autocolante exibiam uma quantidade significativa de sujidade acumulada sobre a sua superfície, o que, por sua vez, se traduz numa modificação drástica da sua aparência estética, devido a uma alteração de cor (fig. 58). Contudo, é provável que a cor das etiquetas também se tenha modificado, em consequência da exposição destes elementos a uma luz de alta intensidade e à radiação UV (Agnini et al, 2022, p. 501).

**Fig. 58.** Fotografia de fluorescência visível com radiação ultravioleta que capta a alteração de cor decorrente da acumulação de sujidade generalizada sobre a superfície de uma etiqueta em papel autocolante pertencente ao elemento 2. Fonte: ©Francisca Lafuente.

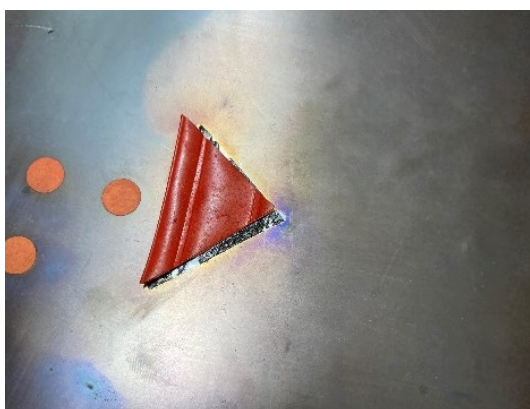
As etiquetadas refletoras apresentam ainda uma alteração das propriedades físicas e estruturais do seu revestimento (fig. 59), apresentando-se pegajosas ao tato ou com redução de tamanho, e, em alguns casos, perda de aderência do adesivo à superfície das radiografias, pelo que, no elemento 8, ocorreu o deslocamento, na direção descendente, de um destes componentes – é possível observar os resíduos de adesivo remanescentes no local inicialmente ocupado pela etiqueta (fig. 60).

**Fig. 59.** Alteração das propriedades físicas e estruturais do revestimento de uma etiqueta refletora pertencente ao elemento 8. Fonte: ©Francisca Lafuente.

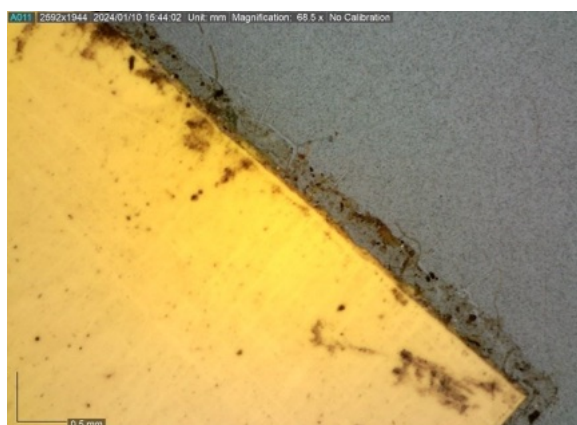
Paralelamente, por consequência do encolhimento das etiquetas refletoras e em papel ou em vinil autocolante, do vinil autocolante preto e da fita adesiva preta, é possível visualizar uma margem de adesivo presente ao redor destes elementos (fig. 62). Desta forma, parte do adesivo não acompanha o movimento de contração realizado por estes componentes, permanecendo no local onde foi inicialmente aplicado.

**Fig. 62.** Presença de adesivo ao redor de uma etiqueta em vinil autocolante disposta sobre a superfície da radiografia do elemento 7. Fotografia captada com recurso ao microscópio digital portátil *Dino-Lite*®. Fonte: ©Francisca Lafuente.

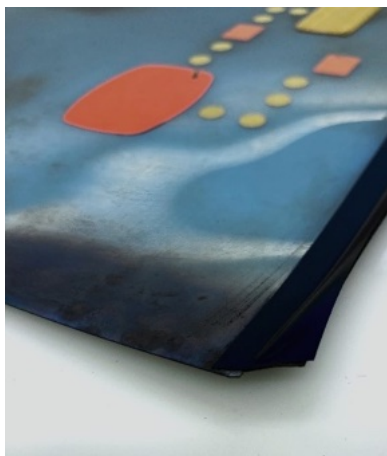
A fita adesiva preta, responsável pelo posicionamento das radiografias nas placas de acrílico dos elementos 6, 7 e 8, apresentava algumas deformações (fig. 69), assim como a perda de aderência do adesivo (fig. 69). O mesmo acontece com a fita que realiza a união das radiografias do elemento 1. Não obstante, certos cantos e áreas das radiografias dos elementos 1, 2, 3, 4 e 5 encontravam-se soltos (fig. 70), por consequência da perda de força, resistência e coesão do adesivo responsável pela sua fixação às placas de acrílico, o que, por sua vez, provocou a deformação e ondulação das películas de poliéster (fig. 71). Por outro lado, este adesivo apresenta-se amarelecido, devido à foto-degradação, e, por esse motivo, as manchas presentes e visíveis entre a superfície do acrílico e o verso das radiografias afetam dramaticamente a aparência estética destes últimos elementos (fig. 72).

**Fig. 69.** Deformações e perda de aderência do adesivo utilizado na fita adesiva preta que realiza a união da radiografia do elemento 6 à placa de acrílico. Fonte: ©Francisca Lafuente.

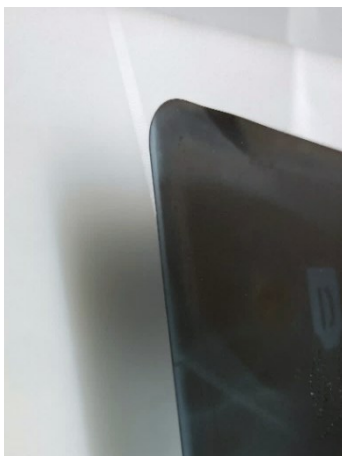
**Fig. 70.** Exemplo de um canto solto de uma radiografia. Fonte: ©Francisca Lafuente.

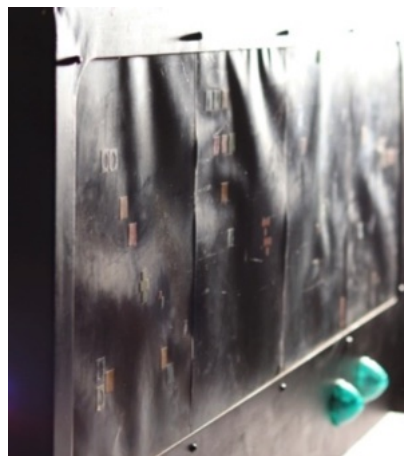
seja, da migração e dispersão dos iões de prata –, que se mostra pouco nítida e definida, a deformação e ondulação da película em poliéster (fig. 71) e o aparecimento de bolhas ou partículas sólidas de cor branca na camada de emulsão (figs. 64 e 65), ocasionadas pela migração do plastificante à superfície (Hayakawa et al., 2021, p. 1). Não obstante, devido à perda progressiva de plastificante, o poliéster pode transitar de transparente a ligeiramente translúcido (Bratasz et al., 2019, p. 1).

**Fig. 71.** Fotografia de luz rasante das deformações e ondulação das películas de poliéster que constituem as radiografias do elemento 1. Fonte: ©Francisca Lafuente.

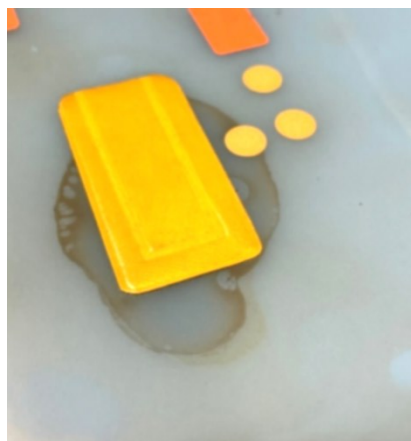
**Fig. 72.** Mancha de adesivo amarelecido presente entre o verso da radiografia e a superfície da placa de acrílico do elemento 6. Fonte: ©Francisca Lafuente.

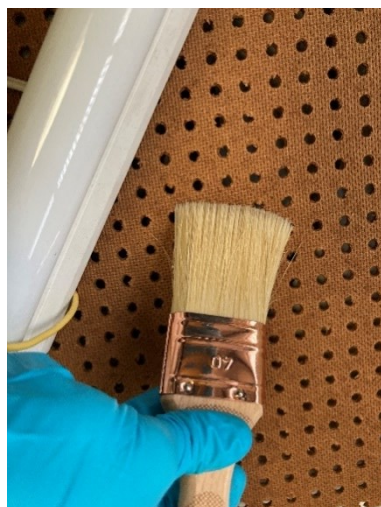
**Fig. 76.** Limpeza mecânica, com recurso a uma trincha de cerdas macias, do interior dos elementos. Fonte: ©Francisca Lafuente.

De modo a eliminar micropartículas sólidas, exógenas às peças, que se foram depositando e acumulando gradualmente sobre as superfícies, foi realizada uma limpeza mecânica do exterior da estrutura metálica, por intermédio de um pano de microfibras (fig. 75), assim como do interior dos elementos, recorrendo a uma trinchinha de cerdas macias (fig. 76) – ambos os instrumentos foram manuseados em movimentos realizados no sentido descendente (de cima para baixo). Em seguida, com o auxílio de uma lupa convencional com ampliação de 30x, foi realizada uma limpeza, com recurso a uma *Smoke Sponge*® (borracha natural vulcanizada), do interior da estrutura metálica (figs. 77 e 78), que teve como objetivo a remoção de produtos de corrosão e de algumas concreções que se encontravam soltas (Hobbs et al., 2002, p. 59), sem que fossem provocadas abrasões ou o desgaste do metal – a lupa utilizada durante o procedimento possibilitou obter a confirmação de que a *Smoke Sponge*®, manuseada em movimentos verticais, no sentido descendente, não danificou em nenhuma medida o material (Hobbs et al., 2002, p. 60).

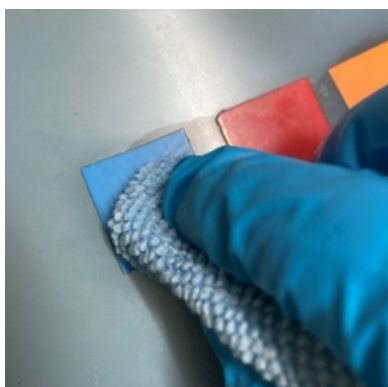
**Fig. 79.** Limpeza mecânica, com recurso a um pano de microfibras, da superfície das etiquetas em vinil autocolante. Fonte: ©Francisca Lafuente.

Na limpeza mecânica da superfície das etiquetas em papel e em vinil autocolante, foi utilizado o pano de microfibras (fig. 79), que possibilitou a remoção de sujidade superficial, e a borracha *STAEDLER Mars plastic®*, responsável por eliminar grande parte da sujidade aderida ao revestimento plástico das etiquetas em vinil autocolante (figs. 80, 81 e 82). A

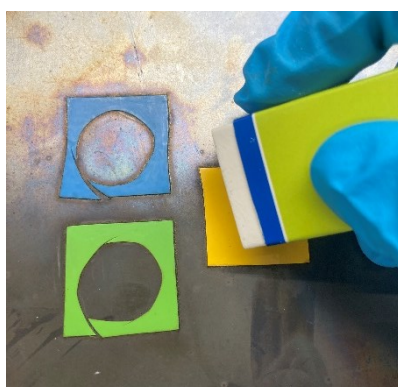
**Fig. 80.** Limpeza mecânica, com recurso a uma borracha STAEDLER Mars plastic®, da superfície de uma etiqueta em vinil autocolante amarela. Fonte: ©Francisca Lafuente.

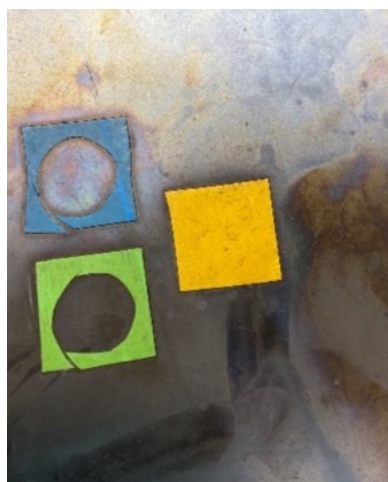
**Fig. 81.** Antes da limpeza mecânica, com recurso a uma borracha STAEDLER Mars plastic®, da superfície de uma etiqueta em vinil autocolante amarela. Fonte: ©Francisca Lafuente.

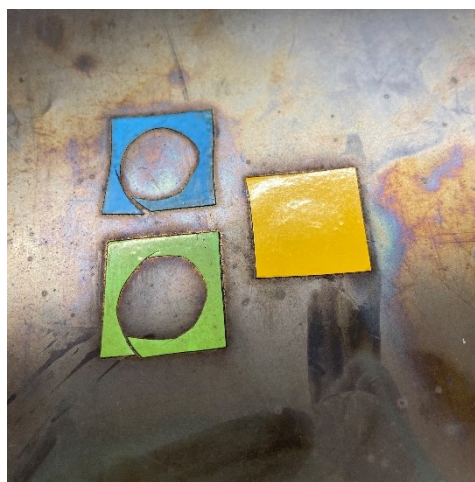
**Fig. 82.** Depois da limpeza mecânica, com recurso a uma borracha STAEDLER Mars plastic®, da superfície de uma etiqueta em vinil autocolante amarela. Fonte: ©Francisca Lafuente.

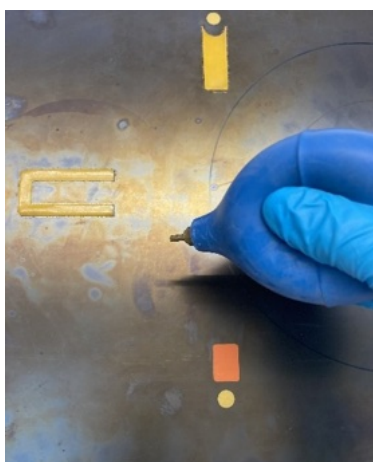
**Fig. 83.** Limpeza mecânica, com recurso a uma pera de sopro, da superfície de uma radiografia. Fonte: ©Francisca Lafuente.

Relativamente à superfície das radiografias, foi opção realizar a limpeza por meio da pera de sopro (fig. 83), considerando os diferentes níveis de degradação da camada de emulsão e a migração para a superfície dos cristais de halogeneto de prata. Como tal, qualquer ação de limpeza direta da superfície poderia provocar o destacamento desta prata filamentar ou, inclusive, de parte da camada de gelatina, que já se encontrava fragilizada, e demonstrar-se invasiva, conduzindo a uma perda de material original ou ao surgimento de alterações na superfície da emulsão.

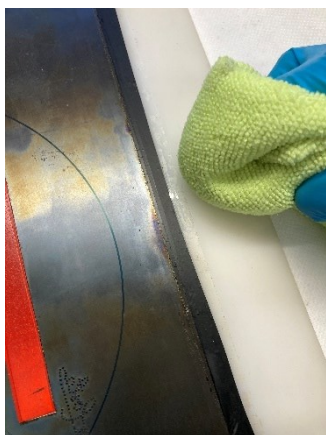
**Fig. 84.** Limpeza mecânica, com recurso ao pano de microfibras, da superfície de uma placa de acrílico. Fonte: ©Francisca Lafuente.

As placas de acrílico também foram alvo de um tratamento de limpeza mecânica, com recurso ao pano de microfibras (fig. 84), que permitiu remover as micropartículas sólidas depositadas e acumuladas sobre as zonas expostas do acrílico, ou seja, a área da frente das placas não coberta pelas radiografias, e a totalidade da superfície do verso.

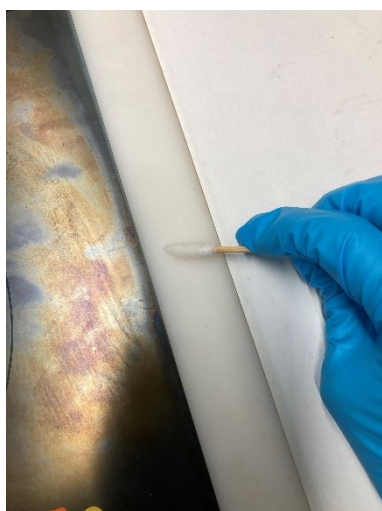
**Fig. 85.** Limpeza aquosa, com recurso a cotonetes de algodão embebidos em água destilada, da superfície de uma placa de acrílico.  
Fonte: ©Francisca Lafuente.

De forma a complementar a limpeza mecânica das placas de acrílico, os resíduos de sujidade que permaneceram aderidos às zonas expostas do acrílico foram eliminados com recurso a cotonetes de algodão embebidos em água destilada (fig. 85).

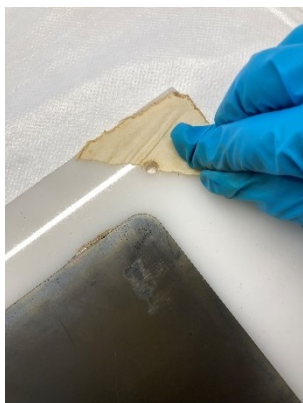
**Fig. 86.** Remoção e armazenamento das tiras de papel de tonalidade branca que se encontravam parcialmente aderida às placas de acrílico. Fonte: ©Francisca Lafuente.

No que concerne a presença das tiras de papel de tonalidade branca, fixas às placas de acrílico, em zonas não visíveis dos elementos 1, 5 e 8, optou-se por proceder à sua remoção e armazenamento (fig. 86), uma vez que, tanto o adesivo, como o papel, se encontravam bastantes desidratados e ressequidos e este último já não desempenhava nenhuma função, para além de poder afetar e prejudicar a estabilidade e integridade das radiografias e da estrutura metálica. Por se encontrarem na proximidade das radiografias e em contacto direto com a estrutura metálica, estes elementos, devido à higroscopicidade do papel, poderiam promover a acumulação de sujidade nas suas laterais, o que, por sua vez, poderia resvalar na direção da superfície das radiografias ou ainda tornar a obra vulnerável a ataques biológicos e acelerar o processo de corrosão do metal.

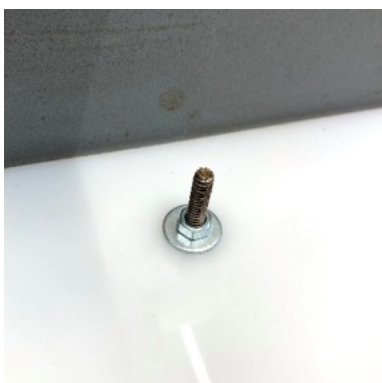
**Fig. 87.** Substituição dos elementos metálicos de fixação (anilhas e porcas) originais, que se apresentavam bastante oxidados, por elementos novos, idênticos aos anteriores. Fonte: ©Francisca Lafuente.

As anilhas e porcas, que se apresentavam bastante oxidadas, no interior das peças – ou seja, sem se encontrarem visíveis –, foram substituídas por elementos metálicos de fixação novos, idênticos aos originais (fig. 87). Contrariamente a estes elementos, os parafusos de ligação originais foram mantidos e preservados, uma vez que, para além de apresentarem oxidação, deformações e irregularidades dispare, influenciam a aparência estética da obra, bem como a sua correta leitura e legibilidade.

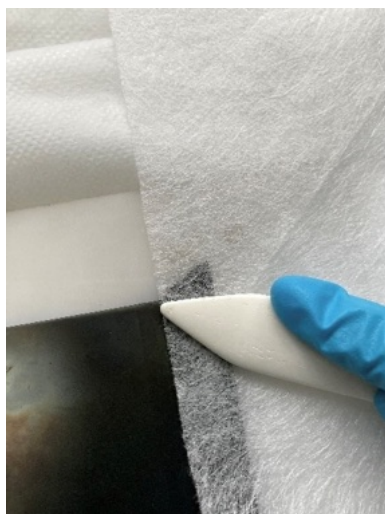
**Fig. 88.** Tentativa de planificação, com recurso a um *Reemay*<sup>®</sup> *Acid Free* e a uma dobradeira de osso, da fita adesiva preta que realiza parte da fixação das radiografias dos elementos 6, 7 e 8 à placa de acrílico. Fonte: ©Francisca Lafuente.

A fita adesiva preta, que realizava parte da fixação das radiografias dos elementos 6, 7 e 8 à placa de acrílico, foi substituída, pois, para além de apresentar deformações, o adesivo utilizado na produção desta fita já se encontrava bastante alterado e ressequido e não desempenhava corretamente a sua função. Ainda assim, antes de se proceder à substituição deste elemento de fixação, foram executadas várias tentativas de planificação, com recurso a um *Reemay*<sup>®</sup> *Acid Free* e a uma dobradeira de osso (fig. 88). O procedimento consistiu na colocação do *Reemay*<sup>®</sup> sobre a fita, de forma a ser possível exercer a pressão necessária, através da dobradeira, sobre a superfície do material de poliéster. Contudo, após conclusão do tratamento, ocorreu novamente o levantamento da fita adesiva, o que justificou a sua substituição por uma fita adesiva preta similar (igualmente utilizada para isolamento de fios elétricos), que respeitasse a dimensão e o posicionamento da fita original (figs. 89, 90 e 91).

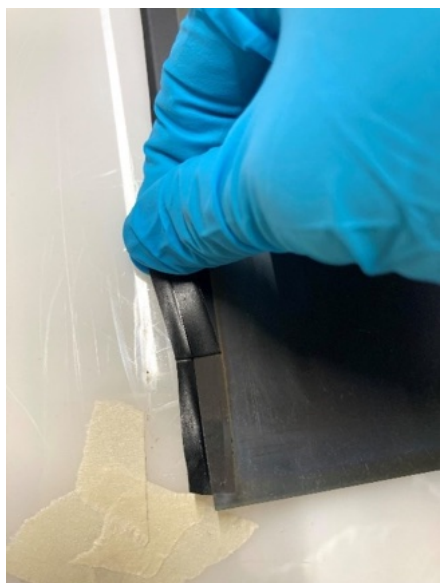
**Fig. 89.** Remoção das duas fitas adesivas pretas originais sobrepostas (recorrendo a marcações, realizadas mediante fita de pintor branca, do espaço por estas ocupado). Fonte: ©Francisca Lafuente.

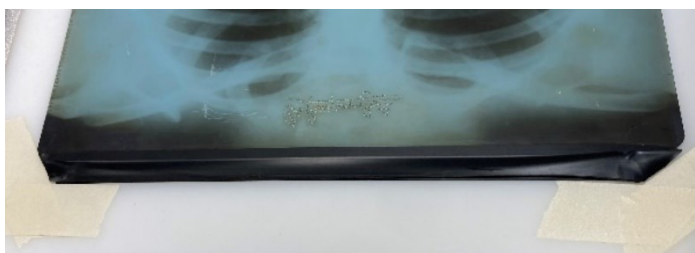
**Fig. 90.** Registo da fita adesiva preta original, antes de se proceder à sua substituição. Fonte: ©Francisca Lafuente.

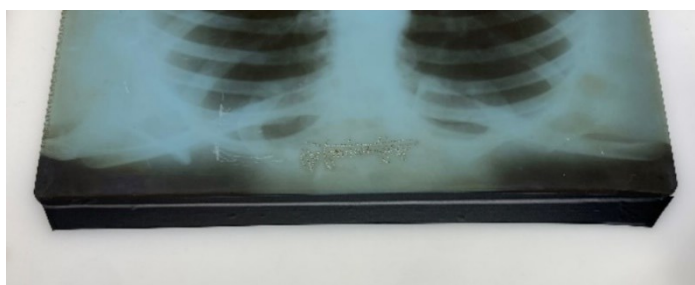
**Fig. 91.** Registo da fita adesiva preta de substituição. Fonte: ©Francisca Lafuente.

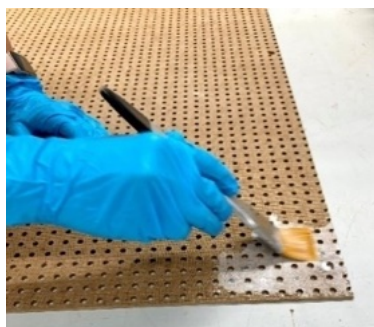
**Fig. 92.** Aplicação de uma camada de acetato de polivinilo (PVA), de pH neutro, *LINECO*<sup>®</sup>, diluído em água, numa concentração de 2 para 1, na superfície exposta das placas de platex perfurado de substituição, ou, por outras palavras, na face mais rugosa e, por sua vez, menos resistente do material. Fonte: ©Francisca Lafuente.

Como forma de contornar o processo avançado de degradação em que as placas de platex perfurado se encontravam e que era responsável pelo surgimento de perdas volumétricas acentuadas junto aos esquadros angulares, locais de fixação das placas à estrutura metálica, procedeu-se à sua remoção e substituição por placas de platex idênticas às originais. A placa de MDF que compunha o verso do elemento 6, uma vez que não consistia na placa original, foi igualmente removida e substituída por uma placa de platex perfurado nova. Foi, contudo, preservado o método originalmente utilizado pelo artista para fixar as lâmpadas de halogénio tubulares às placas de platex perfurado (cabo elétrico). Com o objetivo de limitar a absorção de humidade ou outros agentes presentes no ambiente, foi aplicada, a trincha, uma camada de acetato de polivinilo (PVA), de pH neutro, *LINECO*<sup>®</sup>, diluído em água, numa concentração de 2 para 1, na superfície exposta das placas, que consiste na face mais rugosa e, por sua vez, menos resistente do platex (figs. 92, 93 e 94).

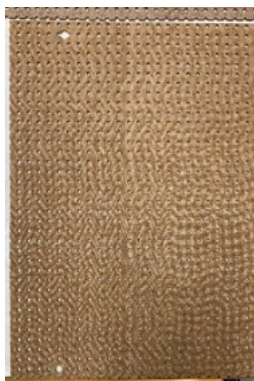
**Fig. 93.** Placa de platex perfurado de substituição antes de ser aplicada a camada de acetato de polivinilo (PVA). Fonte: ©Francisca Lafuente.

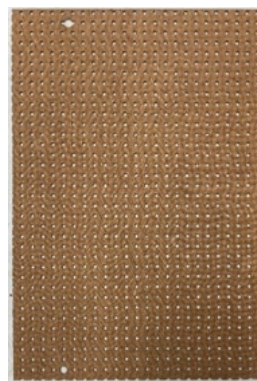
**Fig. 94.** Placa de platex perfurado de substituição depois de ser aplicada a camada de acetato de polivinilo (PVA). Fonte: ©Francisca Lafuente.

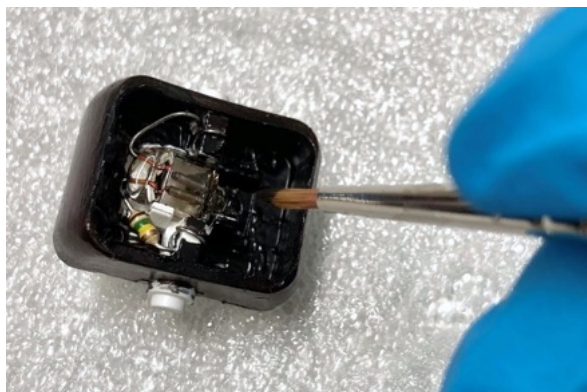
**Fig. 96.** Pintura, com recurso a um pincel de ponta fina e a tinta acrílica preta, do interior do interruptor luminoso basculante vermelho de substituição. Fonte: ©Francisca Lafuente.

Os interruptores luminosos basculantes partidos dos elementos 5 e 6 foram substituídos por interruptores novos (figs. 95-100). Como não foram encontrados no mercado interruptores idênticos aos originais, os interruptores adquiridos apresentavam algumas diferenças, nomeadamente, uma tonalidade distinta, ligeiramente mais clara, assim como inscrições de tonalidade branca presentes na superfície do plástico vermelho. De modo a ajustar a sua aparência à imagem apresentada pelos interruptores originais, estes equipamentos foram parcialmente desmontados (fig. 95) e o interior do plástico pintado com tinta acrílica preta, o que possibilitou escurecer a tonalidade do interruptor (figs. 96, 98, 99 e 100). Por outro lado, foi utilizado um cotonete de algodão embebido em etanol para remover as inscrições a branco presentes na superfície do plástico (fig. 97).

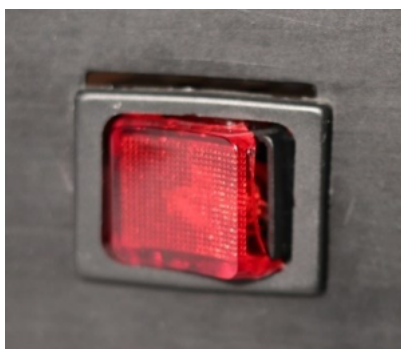
**Fig. 98.** Interruptor luminoso basculante vermelho original pertencente ao elemento 6. Fonte: ©Francisca Lafuente.

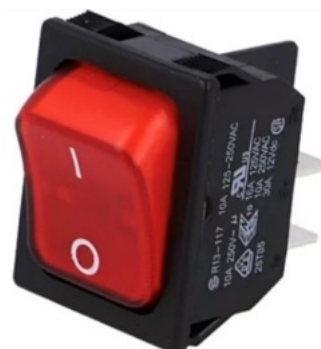
**Fig. 99.** Interruptor luminoso basculante vermelho de substituição antes de se proceder à pintura do seu interior. Fonte: ©Francisca Lafuente.

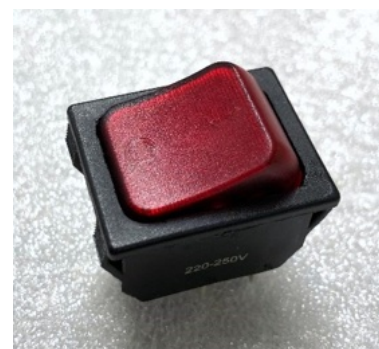
**Fig. 100.** Interruptor luminoso basculante vermelho de substituição depois de se proceder à pintura do seu interior. Fonte: ©Francisca Lafuente.

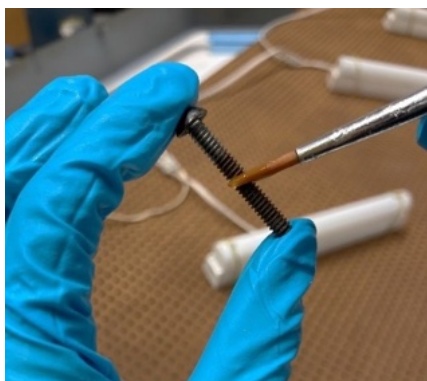
**Fig. 101.** Aplicação, com recurso a um pincel de ponta fina, da solução de remoção de ferrugem e incrustações gelificada *RENAISSANCE® Metal De-corroder* sobre a superfície não pintada dos parafusos de ligação. Fonte: ©Francisca Lafuente.

No tratamento dos elementos metálicos de ligação, nomeadamente, os parafusos em ferro e com cabeça redonda revestida a emulsão acrílica mate preta, após realização de testes de solubilidade e compatibilidade prévios, foi realizada uma limpeza química da sua superfície, para remoção de ferrugem e incrustações, com recurso à solução gelificada *RENAISSANCE® Metal De-corroder*, que possibilitou a eliminação de produtos de corrosão visíveis e da sujidade acumulada sobre a mesma. Este produto foi aplicado uniformemente sobre a superfície não pintada do parafuso, com recurso a um pincel de cerdas macias (fig. 101), e atuou durante cerca de 10 minutos. Os produtos de corrosão libertados e destacados foram removidos com recurso a um algodão seco (fig. 102). O processo foi realizado duas vezes. De seguida, a solução foi neutralizada com recurso a um cotonete de algodão embebido em água corrente (fig. 103). Não obstante, prevaleceram resíduos de alguns dos produtos de corrosão mais espessos e localizados. Deste modo, a lavagem por desoxigenação alcalina do metal reduz a concentração residual de cloreto solúvel (Cl<sup>-</sup>), o que, por sua vez, provoca uma redução do índice de corrosão. Embora o processo de corrosão não seja totalmente interrompido pela dessalinização, este tratamento impacta a vida do objeto, ao estendê-la dramaticamente, quando acondicionado corretamente sob um baixo índice de

humidade relativa (Adriaens et al., 2013, p. 430). A solução *RENAISSANCE® Metal De-corroder* quebra a união/ligação entre o metal e a camada de corrosão, sem comprometer a integridade do material.

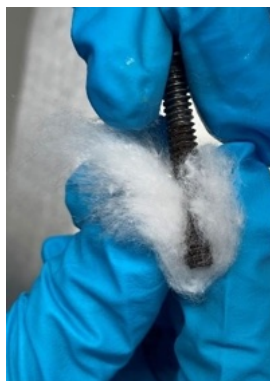
**Fig. 102.** Remoção, com recurso a um algodão seco, dos produtos de corrosão libertados e destacados pela solução gelificada *RENAISSANCE® Metal De-corroder*. Fonte: ©Francisca Lafuente.

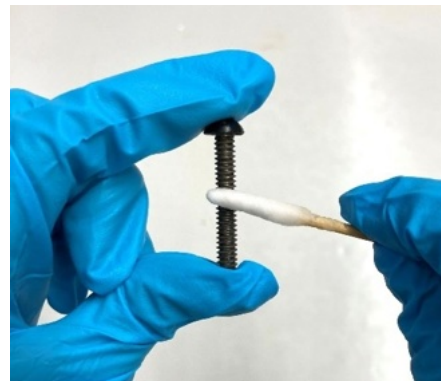
**Fig. 103.** Neutralização, com recurso a um cotonete de algodão embebido em água corrente, da solução gelificada *RENAISSANCE® Metal De-corroder*. Fonte: ©Francisca Lafuente.

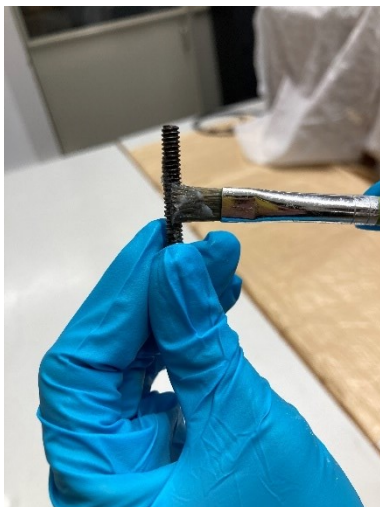
**Fig. 104.** Aplicação, com recurso a um pincel de cerdas macias, de uma camada da cera microcristalina translúcida *RENAISSANCE® Micro-crystalline Wax Polish* sobre a superfície dos parafusos de ligação. Fonte: ©Francisca Lafuente.

Após a limpeza química dos parafusos de ligação estar concluída, foi aplicado um filme da cera microcristalina translúcida *RENAISSANCE® Micro-crystalline Wax Polish* sobre a superfície do metal, com recurso a um pincel de cerdas macias (fig. 104), de modo a criar uma película protetora e a travar o processo de corrosão, responsável pela perda de funcionalidade destes elementos que, quando se encontram oxidados, podem condicionar drasticamente o movimento dos elementos de fixação: anilhas e porcas. O excedente do produto foi removido, de forma uniforme, com recurso a um algodão seco (fig. 105).

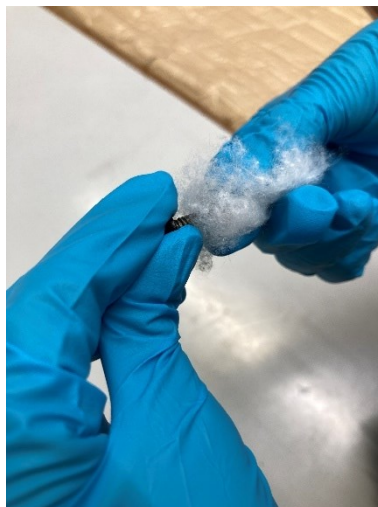
**Fig. 105.** Remoção, com recurso a um algodão seco, do excedente da cera microcristalina translúcida *RENAISSANCE® Micro-crystalline Wax Polish*. Fonte: ©Francisca Lafuente.

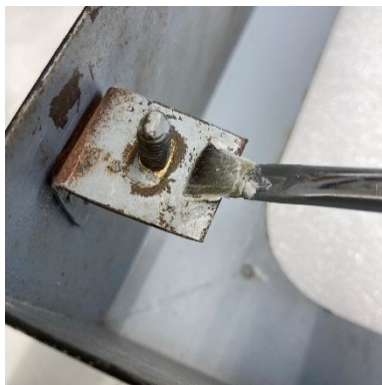
**Fig. 109.** Aplicação, com recurso a um pincel de cerdas macias, de uma camada da cera microcristalina translúcida *RENAISSANCE® Micro-crystalline Wax Polish* sobre a superfície do interior da estrutura metálica. Fonte: ©Francisca Lafuente.

A cera microcristalina, que atua enquanto barreira de proteção contra vários contaminantes atmosféricos, tais como o Oxigénio (O<sub>2</sub>), o Hidrogénio (H<sub>2</sub>) e agentes poluentes, interrompendo e inibindo a corrosão do metal (Cano et al., 2023, p. 100), foi também aplicada, com recurso a um pincel de cerdas macias (fig. 109) – garante a aplicação do produto de forma homogénea –, sobre os esquadros angulares – e respetivos parafusos que os integram – e as superfícies do interior da estrutura metálica que, após a limpeza mecânica, ainda apresentavam uma pátina composta por resíduos de produtos de corrosão. Desta forma, a posterior ação do algodão seco, em movimentos circulares, sobre a superfície do metal, para além de promover a absorção do produto, eliminando simultaneamente o seu excedente, possibilitou a remoção de parte da sujidade que ainda permanecia aderida à superfície (figs. 110 e 111). A aplicação da cera teve em conta os tempos de secagem, aproximadamente 14 dias em ambiente ventilado, o que evitou processos de degradação, como a desidratação ou o aumento da sua permeabilidade à água (Cano et al., 2023, p. 8).

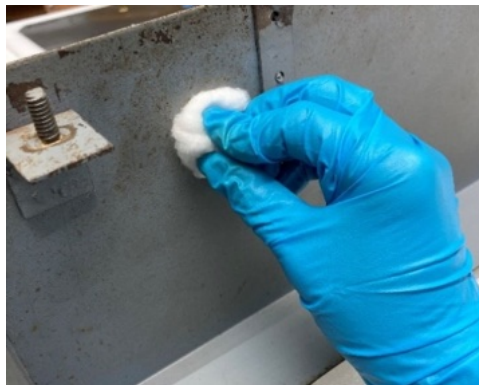
**Fig. 110.** Remoção, com recurso a um algodão seco, manuseado em movimentos circulares, do excedente da cera microcristalina translúcida *RENAISSANCE® Micro-crystalline Wax Polish*. Fonte: ©Francisca Lafuente.

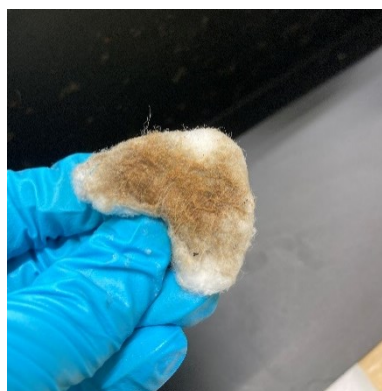
Apesar de identificadas alterações e a presença de processos de oxidação no interior das estruturas metálicas – o que inclui os esquadros angulares que realizam a união das mesmas às placas de platex –, foi tomada a decisão de não realizar uma limpeza mais profunda, que consistiria na eliminação dos produtos de corrosão, podendo esta demonstrar-se invasiva e nociva, ao afetar a integridade da chapa metálica, de 1 mm de espessura, cuja aparência e composição poderiam sofrer alterações. Acrescendo ao facto dos produtos de corrosão se demonstrarem estabilizados, foi opção realizar um tratamento de proteção, através da aplicação de uma camada da cera microcristalina *RENAISSANCE® Micro-crystalline Wax Polish* sobre a superfície do metal, que não compromete a estabilidade e a resistência dos materiais.

**Fig. 111.** Exemplo de resíduos de produtos de corrosão eliminados. Fonte: ©Francisca Lafuente.

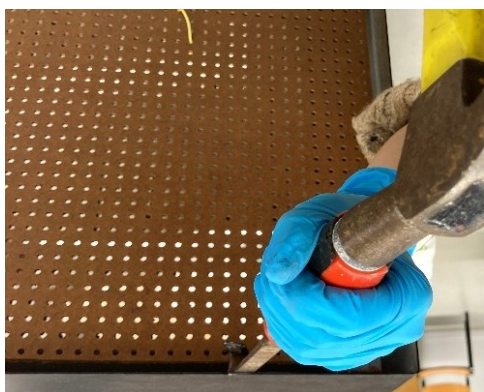
**Fig. 113.** Remoção, com recurso à ação de um martelo e de um formão, das ferragens de suspensão originais. Fonte: ©Francisca Lafuente.

visionamento e, de acordo com as leis da semelhança, proximidade e continuidade da *Gestalt*, representam “linhas” com diferentes orientações (análise realizada pelo artista em entrevista). Por outro lado, o primeiro método expositivo adotado, que o artista pretende que seja preservado, provocou deformações e alterações na aparência visual dos elementos de suspensão encarregues do sustento das “caixas de luz” na parede, assim como a rotura de alguns deles. Deste modo, foi desenvolvido um novo sistema, aprovado pelo artista e pelo proprietário, que garante a exibição da obra, tanto na parede, como no chão, uma vez que se demonstrou necessário substituir os elementos partidos. Os novos elementos, esteticamente idênticos aos anteriores, podem ser facilmente removidos, ao se encontrarem fixos aos esquadros angulares que realizam a união das placas de platex perfurado à estrutura metálica. Desta forma, por já não se encontrarem cravados ao interior da mesma, previnem deformações que possam ocorrer na chapa metálica, derivadas do peso excessivo das peças. Em contrapartida, o novo sistema promove ainda uma melhor distribuição do peso, ao acrescentar um novo ponto de apoio aos elementos 1 e 2, cujos elos de fixação já se encontravam bastante fragilizados e danificados. Ademais, todos os elementos de suspensão originais, cravados às chapas metálicas, foram removidos, com recurso à ação de um martelo e de um formão (fig. 113), e os elementos novos quinados e pintados a tinta de spray acrílica mate preta (fig. 114). O sistema de fixação/suspensão à parede alternativo do elemento 4 foi igualmente substituído por este novo sistema.

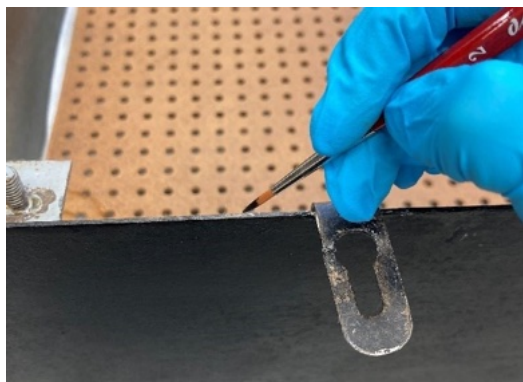
A reintegração cromática das abrasões e lacunas de policromia, de dimensões reduzidas, dispersas em todas as superfícies pintadas dos vários elementos, foi realizada através da técnica mimética, com recurso a tinta acrílica mate preta *Winsor & Newton*<sup>®</sup>, com uma tonalidade muito semelhante à utilizada originalmente pelo artista (fig. 115).

**Fig. 115.** Reintegração cromática, com recurso a um pincel de ponta fina e a tinta acrílica mate preta *Winsor & Newton*<sup>®</sup>, das abrasões e lacunas de policromia dispersas pelas superfícies pintadas dos vários elementos. Fonte: ©Francisca Lafuente.

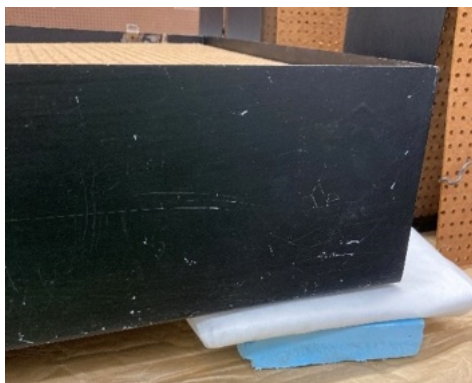
**Fig. 116.** Antes da reintegração cromática. Fonte: ©Francisca Lafuente.

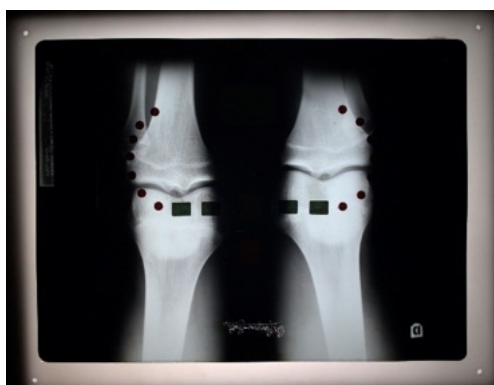
**Fig. 125.** Matiz de alta qualidade para consulta futura da aparência estética atual da radiografia que compõe o elemento 3. Imagem captada com luz transmitida através do verso da radiografia. Fonte: ©Francisca Lafuente.

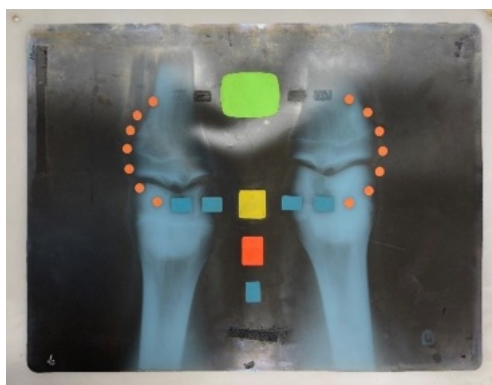
Antes de se dar início à limpeza da superfície das radiografias, em consequência do seu processo de degradação progressivo, foram captadas imagens destes componentes, com recurso a uma câmara digital *Canon*® EOS M100 e a uma caixa de luz, com e sem luz transmitida através do verso das mesmas, de modo a gerar matizes de alta qualidade, para consulta futura, da sua aparência estética e do seu estado de conservação atual (Baptista, 2008, p. 10). Enquanto a presença do clarão, emitido pela caixa de luz, permite o visionamento da aparência estética das radiografias, de acordo com o contexto artístico da obra (fig. 125), a sua ausência garante a documentação de todas as alterações e danos já sofridos pelas mesmas (fig. 126). Desta forma, as imagens, que reproduzem fielmente as

**Fig. 126.** Matiz de alta qualidade para consulta futura do estado de conservação atual da radiografia que compõe o elemento 3. Imagem captada sem luz transmitida através do verso da radiografia. Fonte: ©Francisca Lafuente.

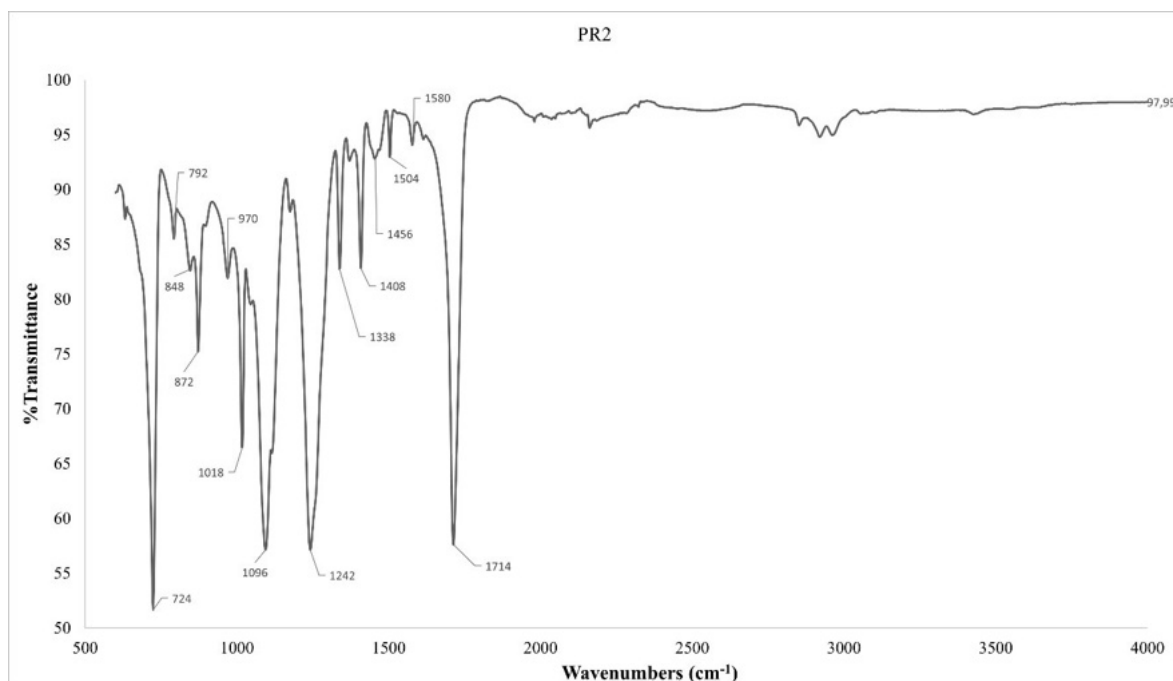
**Fig. 3.** Espectro infravermelho resultante da análise ATR-FTIR de uma amostra de película da radiografia posicionada mais à esquerda do elemento 2, com recurso ao espectrômetro *PerkinElmer precisely Spectrum 100 FT-IR Spectrometer*® (intervalo de 600-4000 cm<sup>-1</sup>, 7 varreduras e resolução de 4 cm<sup>-1</sup>). Fonte: ©Francisca Lafuente.

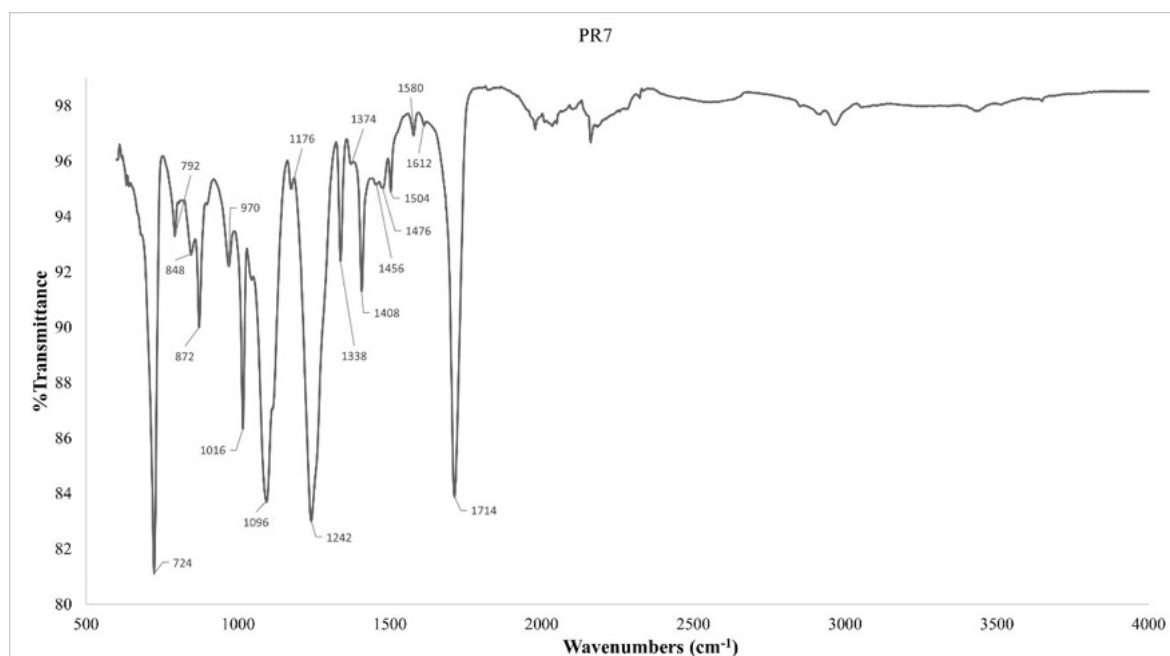
**Fig. 4.** Espectro infravermelho resultante da análise ATR-FTIR de uma amostra de película da radiografia do elemento 7, com recurso ao espectrômetro *PerkinElmer precisely Spectrum 100 FT-IR Spectrometer*® (intervalo de 600-4000 cm<sup>-1</sup>, 7 varreduras e resolução de 4 cm<sup>-1</sup>). Fonte: ©Francisca Lafuente.

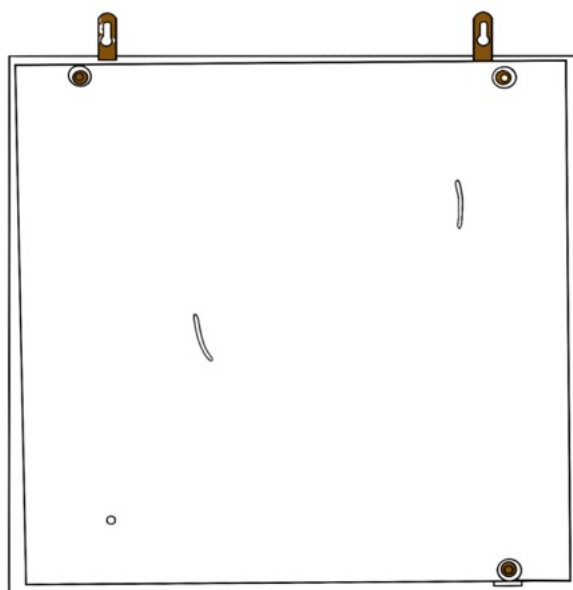
verso

Corrosão do metal;
