**ESTUDO DA ARGAMASSA BETUMINOSA UTILIZADA COMO CORTE HÍDRICO
NAS EDIFICAÇÕES TRADICIONAIS PORTUENSES ENTRE OS SÉCULOS XIX E XX.
ESTUDO ANALÍTICO NO CONTEXTO DA REABILITAÇÃO DO EDIFICADO
URBANO.**

Dissertação apresentada à Universidade Católica Portuguesa
para obtenção do grau de Mestre em Conservação e Restauro de Bens Culturais.

Andrea Carvalho Lier-Kluge

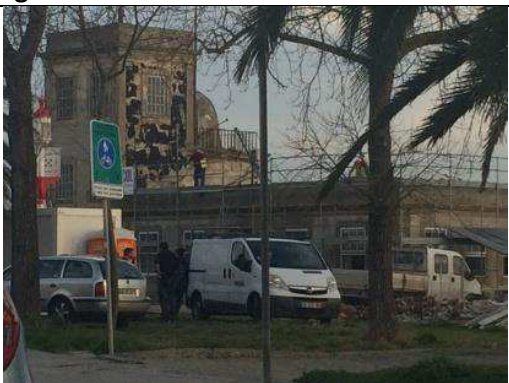
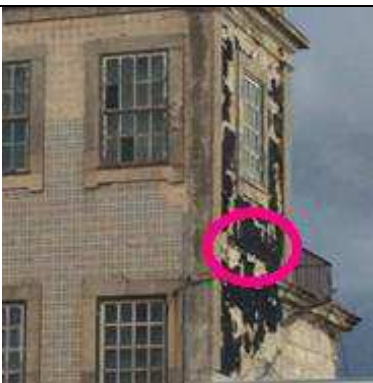
Figura 06 - Vista da torre, local de recolha da amostra ©.	Figura 07 – Pormenor do local onde a amostra foi removida ©.

A amostra foi recolhida da fachada lateral da torre por um funcionário da empresa LUSOCOL – Reabilitações de Edifícios Antigos e Monumentos Lda., que, gentilmente cedeu uma amostra que estava solta. Esta apresenta uma coloração negra, com odor característico ao alcatrão e apresenta vestígios de pequenos fragmentos de pedra e argamassa de assentamento. Não foi possível obter mais amostras, uma vez que o responsável pela obra não autorizou a recolha de mais de um exemplar para não danificar ainda mais o edifício que necessita de conservação.

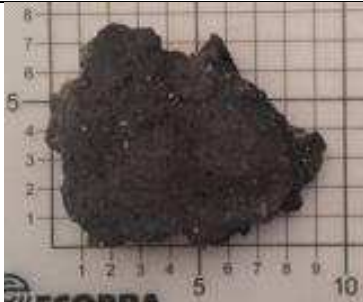
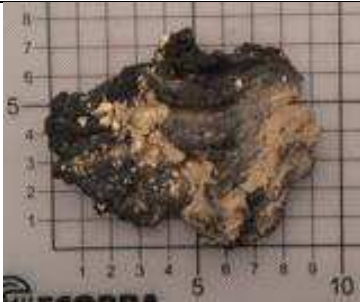
Figura 08 - Face da amostra voltada ao exterior ©.	Figura 09 - Face da amostra voltada ao interior ©.

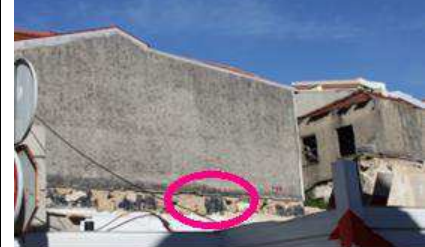
<p>Figura 11 – Demolição do edifício / indicação do local de recolha da amostra ©.</p>

<p>Figura 10 – Vista panorâmica do edifício²² © Google Maps.</p>	
<p>Amostra nº 02</p>		
<p>Local de recolha da amostra: Parede de meeira.</p>		
<p>Grau de Dificuldade na Remoção da Amostra: A amostra foi removida com ferramentas, apresentou muita resistência na remoção.</p>		
<p>Data da Recolha da Amostra: 16/11/2016.</p>		
<p>Número de Amostras: 02.</p>		
<p>Espessura: A espessura das amostras obtidas varia entre 2mm e 12mm.</p>		
<p>Obs* Não foi permitido fotografar dentro da obra. Durante a recolha da amostra verificou-se a presença de uma segunda camada de argamassa betuminosa.</p>

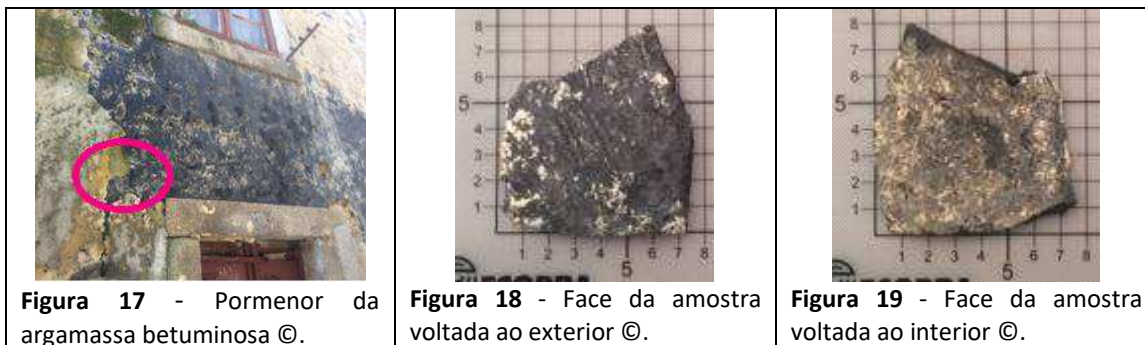
Figura 17 - Pormenor da argamassa betuminosa ©.

Figura 18 - Face da amostra voltada ao exterior ©.

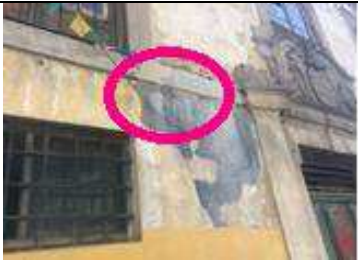
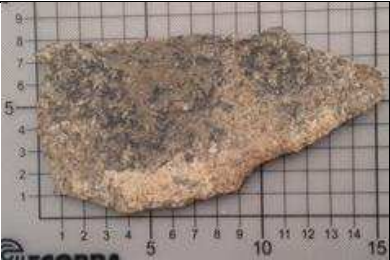
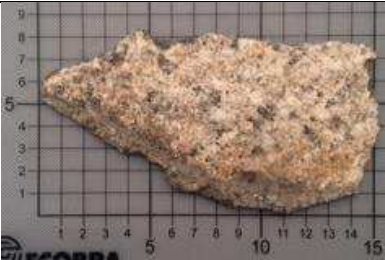
Figura 21 - Pormenor do local de recolha da amostra ©.	Figura 22 - Face da amostra voltada ao exterior ©.	Figura 23 - Face da amostra voltada ao interior ©.

Número de Pavimentos: R/C e mais 3 pavimentos.		
Revestimento exterior da fachada: Rebocada, caiada e pintada.		
Estado de conservação do edifício: Degradado		
Amostra nº 04		
Local de recolha da amostra: Fachada frontal		
Grau de Dificuldade na Remoção da Amostra: A amostra foi removida com as mãos, apresentou alguma resistência durante a remoção.		
Data da Recolha da Amostra: 17/02/2017.		
Número de amostras obtidas: 01.		
Espessura: A espessura das amostras obtidas varia entre 2mm e 5mm.		
Imagens do local de recolha e das amostras:

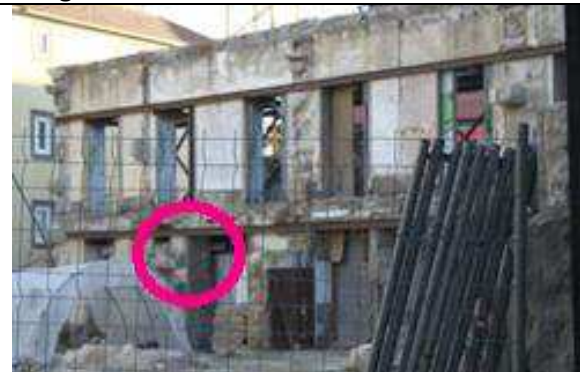
<p>Figura 27 - Vista da parede interna da fachada frontal. Local de recolha da amostra circulado em rosa.</p>

A argamassa betuminosa, que apresenta uma coloração negra e o odor característico do alcatrão, exibe ainda vestígios de reboco em ambas as faces. A amostra foi recolhida da parte posterior da fachada frontal do edifício tendo-se destacado do suporte com muita facilidade.

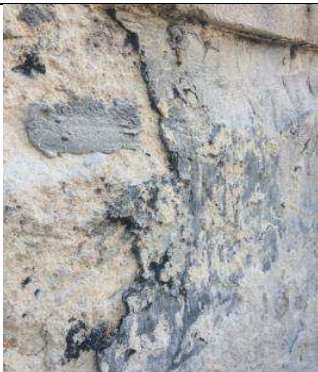
<p>Figura 28 - Pormenor do local da recolha da amostra.</p>

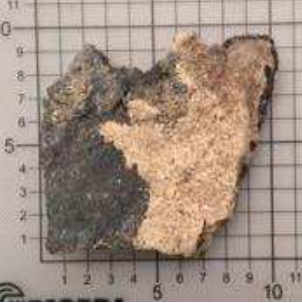
<p>Figura 29 - Face da amostra voltada ao exterior.</p>

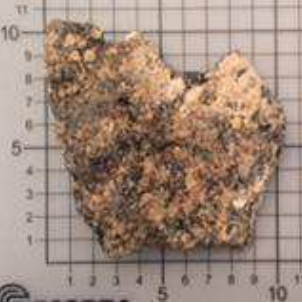
<p>Figura 30 - Face da amostra voltada ao interior.</p>

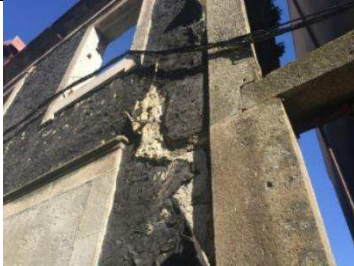
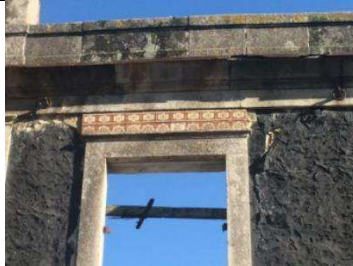
Figura 47 - Pormenor da argamassa betuminosa. Nota-se que a argamassa está a enrolar ©.	Figura 48 - Pormenor do revestimento final ©.

A amostra nº9, correspondente ao caso de estudo nº 07, foi recolhida de um edifício localizado na Rua João Grave nº 74, na freguesia de Lordelo do Ouro, próximo ao McDonald's da Avenida da Boavista. Trata-se de um edifício corrente, de planta retangular, construído em alvenaria de pedra (granito). A licença para a sua edificação foi concedida em 02 de abril de 1898³⁸, para fins habitacionais. Em 11 de dezembro de 1931³⁹ foi concedida a licença para rebocar, caiar e pintar. Atualmente, o edifício encontra-se abandonado e em avançado estado de degradação; o seu interior está em completa ruína, restando apenas na fachada frontal com vestígios de azulejos. A argamassa betuminosa está completamente exposta e é possível verificar que, nas zonas com lacunas, a argamassa parece enrolar, devido a exposição solar, que torna o material maleável. A argamassa foi removida exercendo apenas alguma pressão com as mãos e apresenta coloração negra e o odor característico do alcatrão.

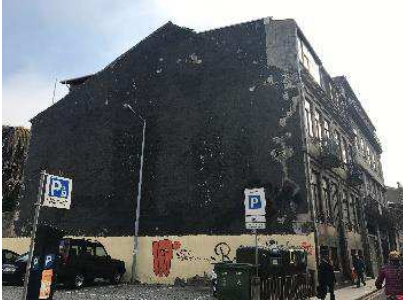
<p>Figura 58 - Vista da fachada lateral do edifício ©.</p>
Proprietário: Privado.	
Localização: Rua da Torrinha nº 64 a 72.	
Freguesia: Cedofeita	
Ponto de Referência: Próximo a Rua do Breiner.	
Classificação do Imóvel: Habitação corrente.	
Afetação: Habitacional.	
Ano de Construção: Século XVIII(?).	
Número de Pavimentos: R/C e mais 1 pavimento.	
Revestimento exterior da fachada: Azulejo.	
Estado de conservação do edifício: Necessita de obras de conservação.	
Amostra nº 13	
Local de recolha da amostra: Fachada lateral.

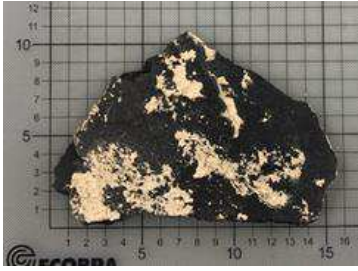
Figura 63 - Pormenor do local da recolha da amostra ©.	Figura 64 - Face da amostra voltada ao exterior ©.	Figura 65 - Face da amostra voltada ao interior ©.

Data da Recolha da Amostra: 10/04/2017.		
Número de amostras obtidas: 01.		
Espessura: A espessura da amostra obtida varia entre 3mm e 5mm.		
Imagens do local de recolha e das amostras:

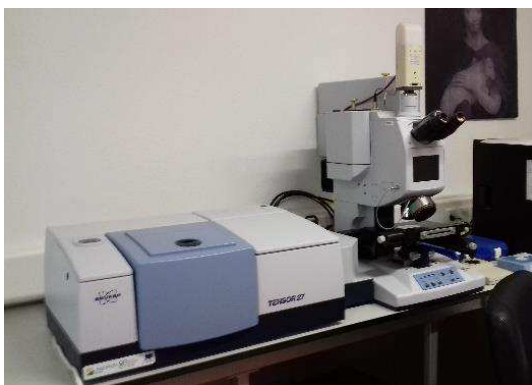
Figura 67 - Equipamento e microscópio de infravermelho, *Bruker Hyperion 3000*. @José Carlos Frade.

As análises por micro-FTIR foram realizadas com um microespectrómetro de infravermelho *Bruker Hyperion 3000* (figura 65) equipado com um detetor MCT (telureto de mercúrio e cádmio) arrefecido com azoto líquido e com uma objetiva de IV com 15x. Os espectros foram adquiridos no modo de transmissão com uma resolução espectral de 4 cm⁻¹, resultando de uma acumulação de 128 varrimentos, na região espectral 4000-600 cm⁻¹. Para a análise propriamente dita, retirou-se um pequeno fragmento (dimensão inferior a 1 mm) de cada amostra de argamassa betuminosa, tendo este sido posteriormente comprimido numa célula de compressão de diamante, para que a amostra se encontrasse na forma de um filme fino aquando da sua análise.

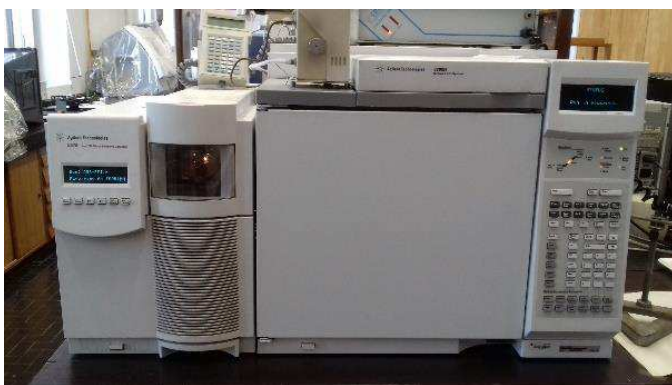
Figura 68 - Equipamento de Py-GC-MS, *Agilent*. @José Carlos Frade.

As análises por Py-GC-MS foram realizadas num sistema integrado constituído por um pirolisador de filamento CDS *Pyroprobe 2000* (figura 67), um cromatógrafo gasoso (GC) *Agilent 6890N* e por um espectrómetro de massa (MS) *Agilent 5975N* (figura 66). O cromatógrafo encontra-se equipado com uma coluna DB-5ms, com as seguintes características: 30 m de comprimento; 0,25 mm de diâmetro interno; 0,25 µm de espessura de filme (fase estacionária).

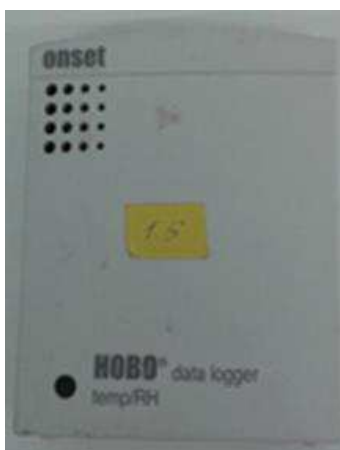
Figura 99 – Datalogger.

Os ensaios de caracterização experimental do comportamento hídrico da argamassa betuminosa foram realizados no Laboratório de Física das Construções da Faculdade de Engenharia da Universidade do Porto (FEUP). Decorreram entre os dias 12 e 27 de outubro de 2017. Durante a realização dos ensaios, as condições laboratoriais foram monitorizadas com um *datalogger* da marca HOBO U12-011 da Onset (figura 99), que permite o registo e o armazenamento dos valores da temperatura e da humidade relativa do ar.

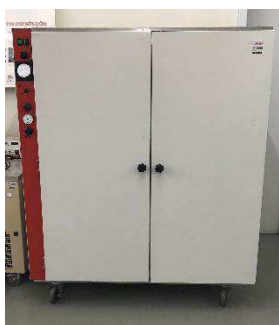
Figura 102 – Estufa ventilada.

Antes de se dar início aos ensaios, as amostras foram estabilizadas em ambiente laboratorial, tendo sido mantidas à temperatura e humidade relativa a que o laboratório se encontrava. Idealmente, esta estabilização deveria ser realizada em estufa ventilada WTB *Binder* para remover a eventual humidade contida nas amostras. Contudo, um teste realizado previamente em estufa mostrou que quando sujeito à ação de temperatura elevada o material se tornava maleável (voltando a solidificar após arrefecimento), inviabilizando este tratamento. As figuras 101 a 104 mostram o estado da amostra antes de ser colocada na estufa e após 24h a uma temperatura de aproximadamente 50°C.

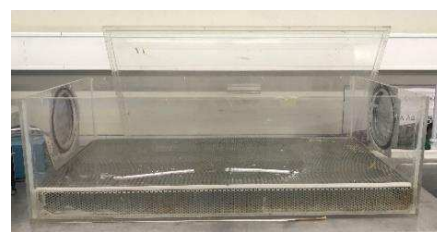
Figura 107 – Tina acrílica com grelha metálica.

Foram utilizados os seguintes equipamentos nos vários ensaios realizados foram: balança de precisão com a referência - *Precisa model 800M* (figura 105), paquímetro (figura 106), tina acrílica com uma grelha metálica (figura 107), escova de cerdas de aço (figura 108), recipientes plásticos (figura 109) e copos de vidro (figura 110).

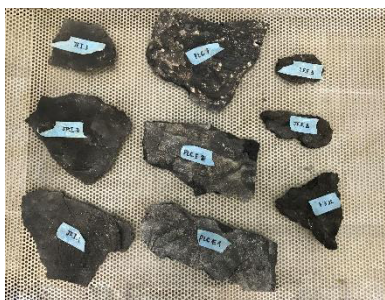
Figura 113 – Imersão parcial das amostras.

As amostras foram identificadas, sofreram uma limpeza mecânica com o auxílio de uma escova com cerdas de aço (figura 111), de forma a remover a argamassa de tradicional. Foram estabilizadas em ambiente do laboratorial durante 3 dias consecutivos e pesadas com o auxílio de uma balança de precisão. Numa tina acrílica colocou-se uma grelha metálica e acrescentou-se água até uma altura de aproximadamente $\pm 2\text{mm}$ acima da grelha (figura 112); as amostras foram pousadas sobre a grelha (figura 113) e mantidas em posição constante, afastadas da borda da tina de pelo menos 5mm.

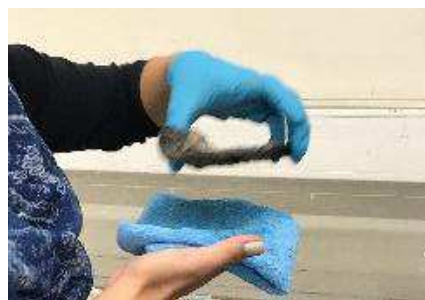
Figura 114 - Remoção do excesso de água com o auxílio de um pano absorvente, antes da pesagem.

No momento em que contataram com a água, iniciou-se a contagem do tempo para a realização das diferentes pesagens. Essas pesagens foram efetuadas aos 5 e 20 minutos e ao fim de 1, 2, 4, 8, 24 e 48 horas. A precisão de pesagem das amostras foi da ordem de $\pm 0,1\%$ da sua massa. Antes da pesagem das amostras, utilizou-se um pano para eliminar o excesso de água (figura 114). Cada amostra foi pesada individualmente, obedecendo à ordem de contato com a água. Desta maneira, garantiu-se que cada período de pesagem respeitaria sempre a mesma ordem.

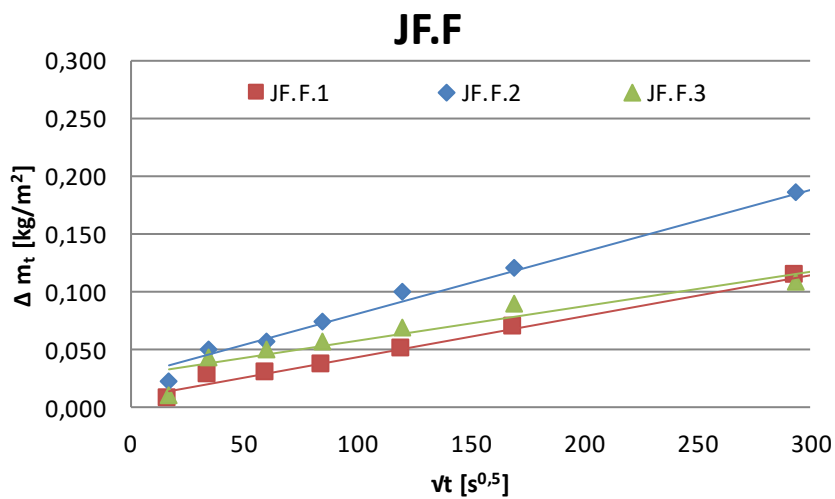
Figura 117 - Gráfico de absorção de água referente ao grupo de amostras JF.F. com indicação da reta de tendência.

Os resultados obtidos, apresentados na tabela 23, consistem nas diferentes massas obtidas ao longo dos vários períodos de pesagem, bem como as massas na fase de estabilização em laboratório. Os gráficos das figuras 115, 116 e 117, representam a variação da massa em função da raiz quadrada do tempo e a respetiva curva de ajuste. Por fim, através das fórmulas (1) e (2) obtiveram-se, os resultados apresentados nas tabelas 24, 25 e 26. Note-se que os cálculos foram realizados de acordo com o formulário Tipo B da norma, embora a utilização

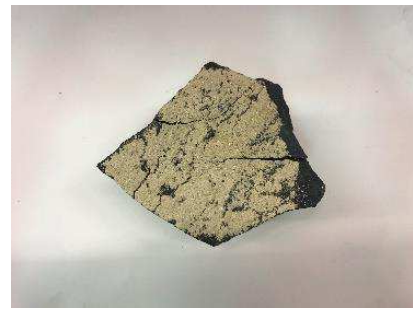
Figura 121 - Fissuras detetadas na amostra PCL.A.

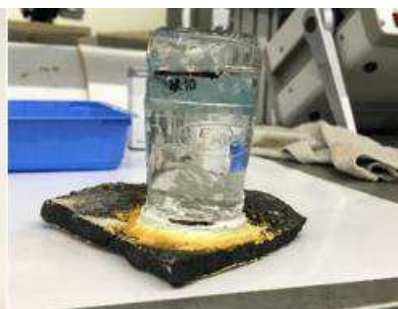
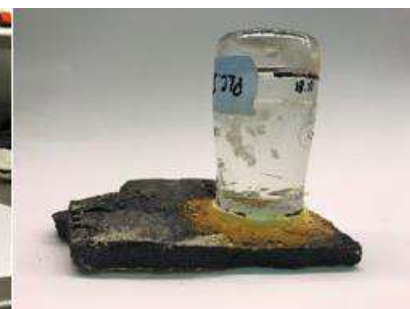
Figura 122 - Grupo de imagens referente a amostra - PLC.A.

Novas amostras foram selecionadas para este ensaio, nomeadamente: duas do edifício da Rua Padre Luís Cabral nº 1016, uma do interior (PLC.A) e outra do exterior (PLC.B); e uma do edifício da Rua da José Falcão nº 144 (EXTRA). Colocou-se água em copos de vidro e selaram-se as amostras aos copos com um vedante do tipo Cola e Veda, conforme se apresenta nas figuras 120 e 121. Aguardou-se um período de 24h para polimerização do produto aplicado, conforme indicação do fabricante, de seguida, virou-se a amostra de forma a ficar sob o copo e marcou-se o nível de água com uma caneta permanente, figuras 123, 124 e 125. Deixou-se repousar por um período de 30 dias.

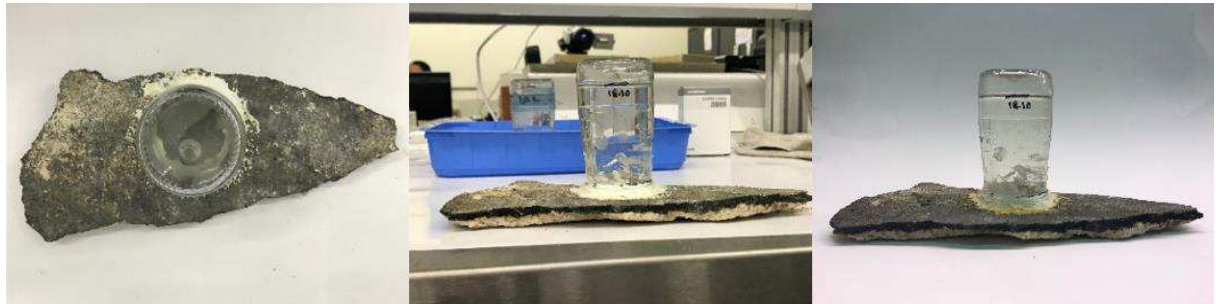
Figura 124 - Grupo de imagens referente a amostra – EXTRA.

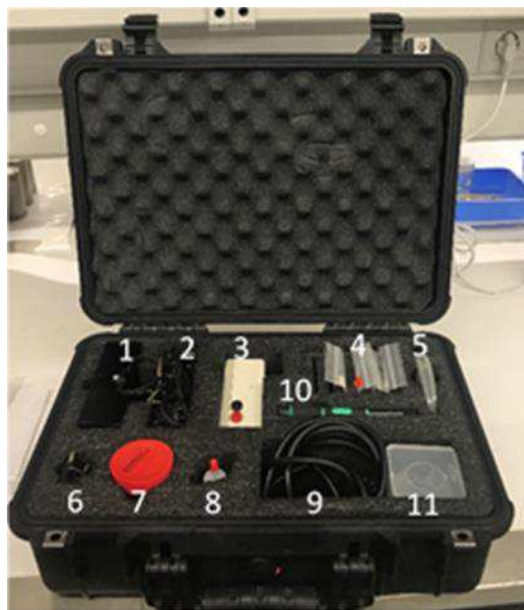
Figura 125 - Partes constituintes do emissómetro.

- 1- Dissipador de calor sobre os quais são colocados os padrões e as amostras;
- 2- Fonte de alimentação;
- 3- Voltímetro RD1 que permite a leitura imediata do que o valor obtido da emissividade;
- 4- Quatro placas com dois padrões de referência;
- 5- Manual de utilização em CD;
- 6- *Shorting Plug* utilizado para levar o voltímetro a zero;
- 7- Detetor de energia radiante;
- 8- Recipiente com água destilada;
- 9- Cabo de alimentação;
- 10- Chave-de-fendas para calibração;
- 11- Adaptador modelo padrão AE-ADP e um fole.

superfície a ser medida. A precisão dos padrões fornecidos é da ordem dos $\pm 0,02$. O equipamento apresenta-se na figura 126, onde se indicam os seus principais componentes.

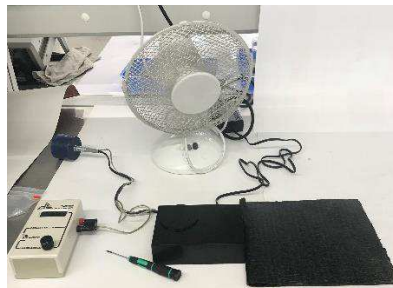
Figura 128 - Utilização do ventilador para igualar a temperatura do dissipador e da amostra de manta asfáltica.

Após a calibração do equipamento, iniciaram-se as medições. Para isto, contou-se com o auxílio de um ventilador, colocou-se a detetor em cima do padrão de referência de alta emissividade e a amostra ao lado e ligou-se o ventilador durante 5 minutos, figura 126 e 128. Após este período, desligou-se o ventilador e iniciou-se a medição, ajustando o voltímetro para 0,88 conforme o padrão de referência (figura 127), e colocou-se o detetor num ponto da amostra da manta asfáltica por 20 segundos no primeiro ponto (para estabilizar a leitura), deslizou-se para outro ponto da amostra por 15 segundos e repetiu-se este procedimento, alterando os pontos, até perfazer um total de 60 segundos (figura 129). Houve o cuidado de não se quebrar o contato entre as superfícies para não ocorrerem erros durante a medição. A

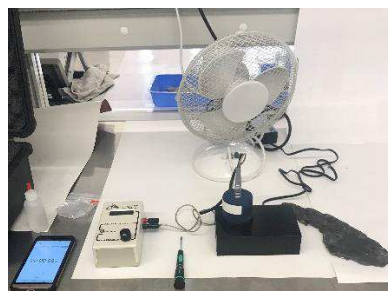
Figura 130 - Utilização do ventilador para igualar a temperatura do dissipador e da amostra de argamassa betuminosa.

leitura máxima obtida no último ponto é considerada como valor final para esta medição. O procedimento foi repetido com a amostra de argamassa betuminosa após ser removida a argamassa tradicional (figuras 130 e 131).

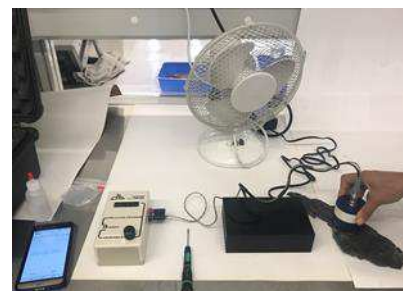
Figura 131 - Medição da emissividade da argamassa betuminosa.
