Análisis de la práctica de conservación y restauración en sitios arqueológicos portugueses entre 1950 y el presente:

Contribuciones a la historia del perfil del Conservador-Restaurador en Portugal.

Cronología del Perfil del Conservador-Restaurador de Yacimientos Arqueológicos en Portugal (1950-2022):

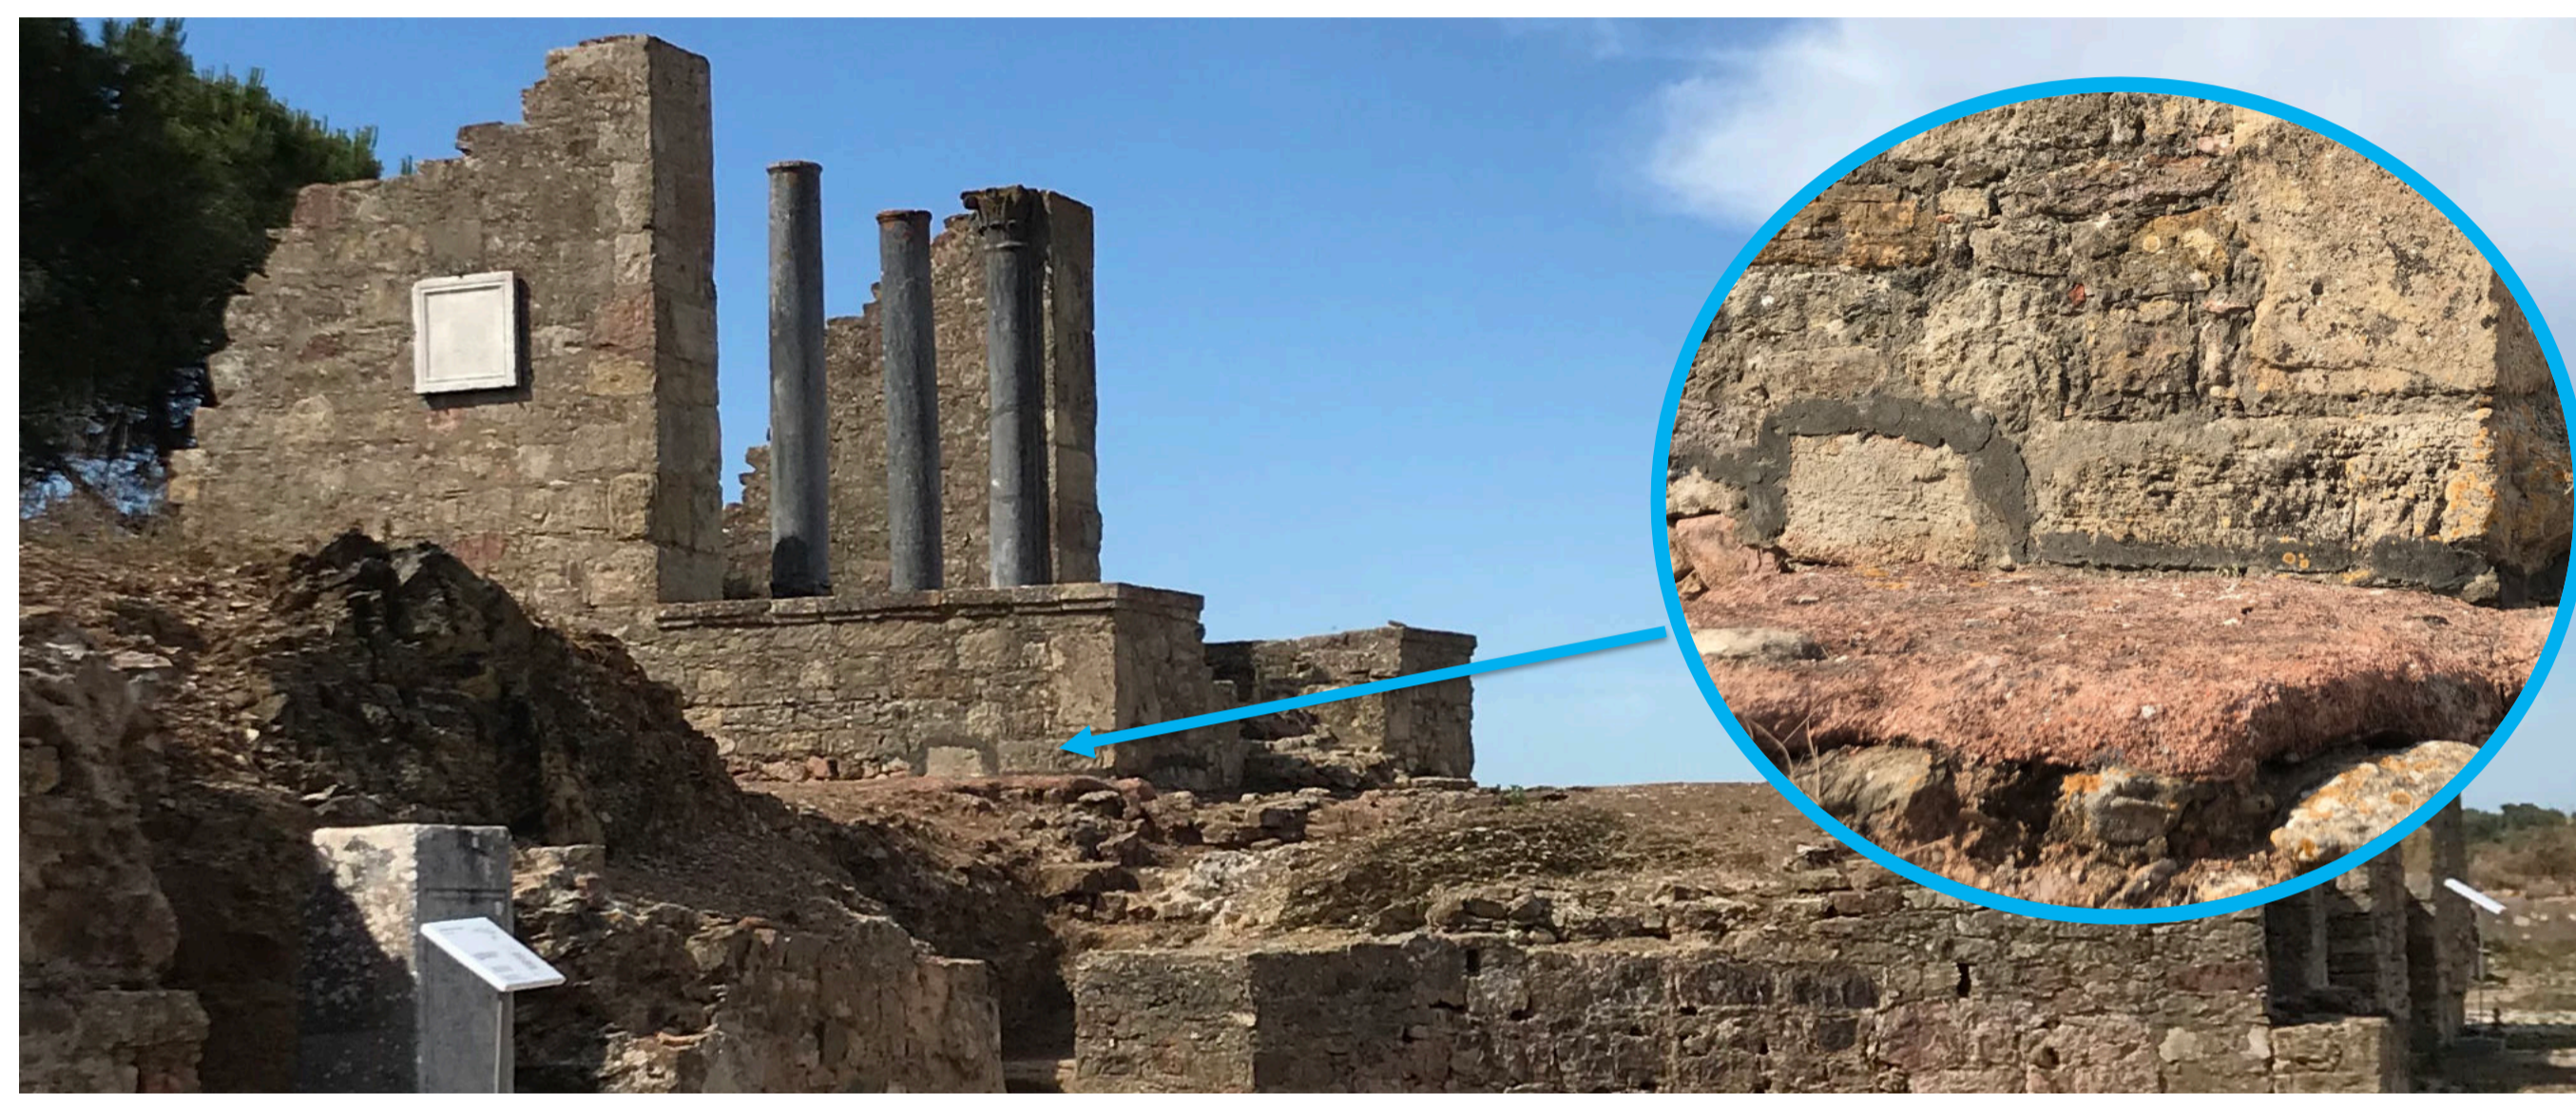
Fig. 1 Templo de las Ruinas Romanas de Miróbriga (vista detallada de las líneas separadoras" entre los materiales añadidos y el original, de las restauraciones de D. Fernando d' Almeida). Mariana Durana © 2022.

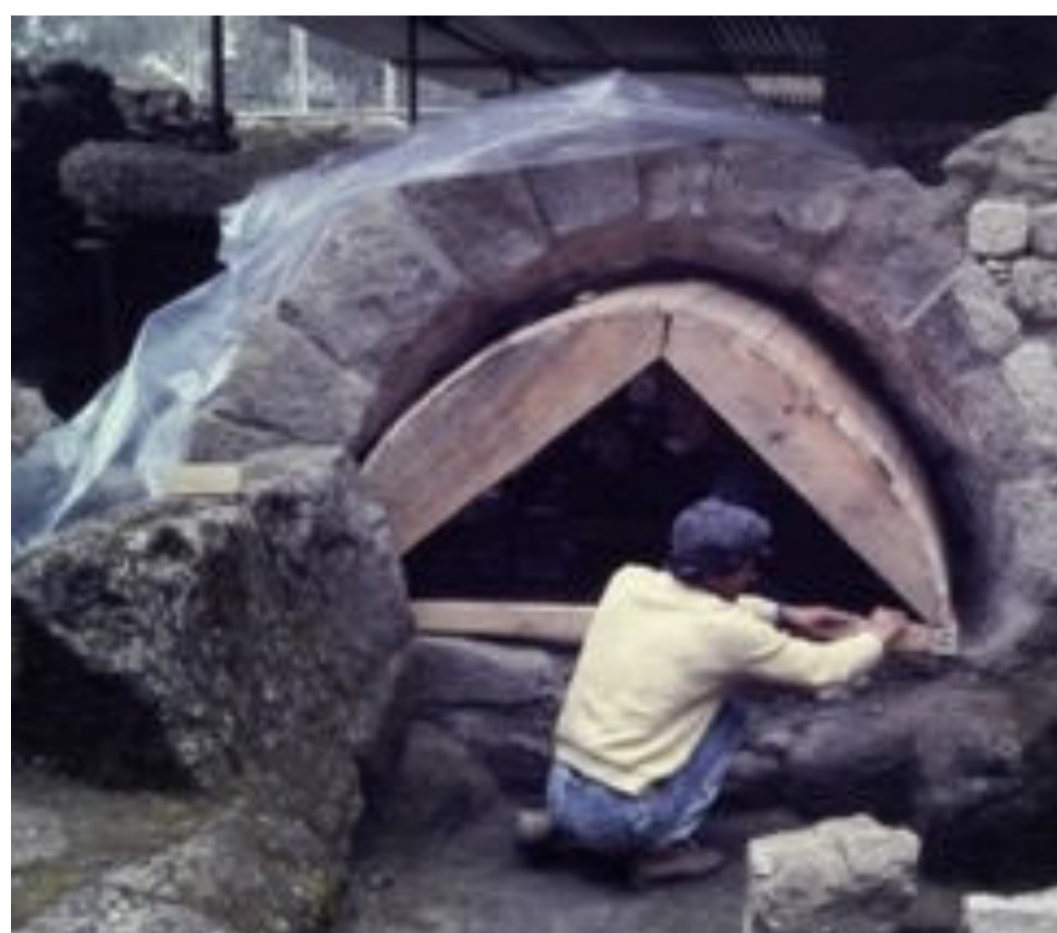
Fig. 3 Restauración de una de las bóvedas de los baños (de Tongobriga), entre 1988 y 1989. Archivo personal de Vítor Hugo Torres ©.

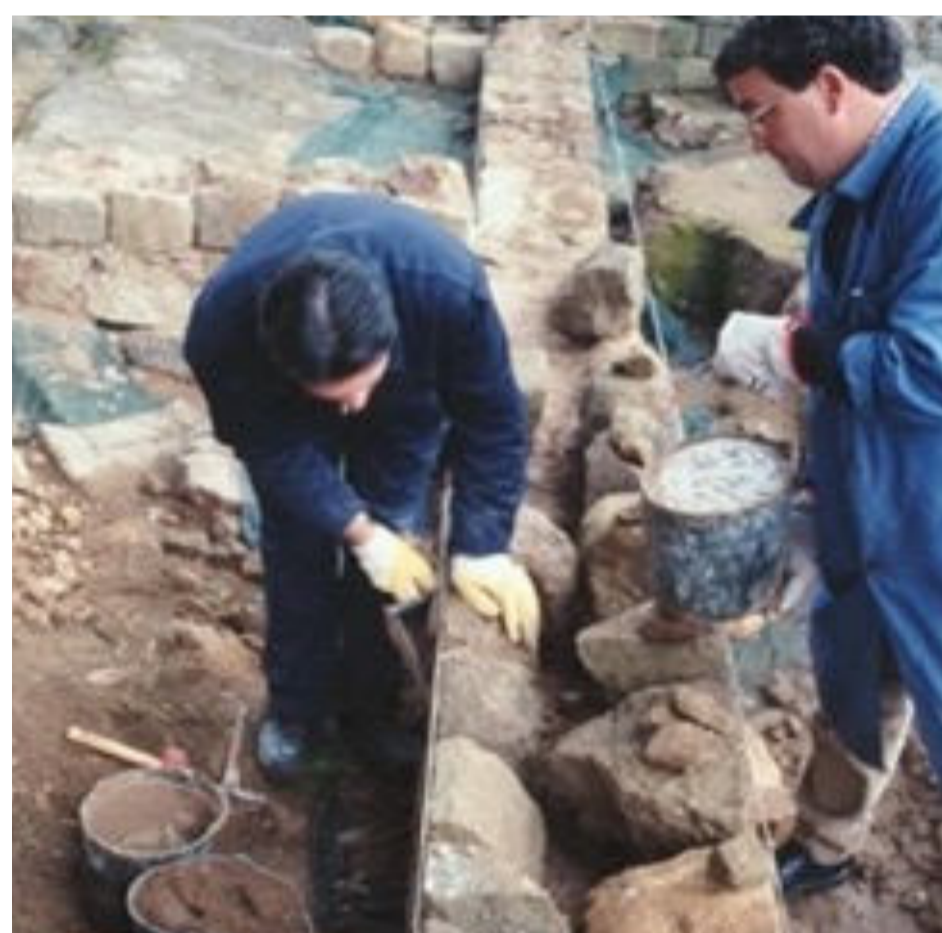
Fig. 4 Reconstrucción de uno de los muros de las Termas Romanas del Alto da Cidade, entre 1991-1998. Archivo del Museu D. Diogo de Sousa © Braga.

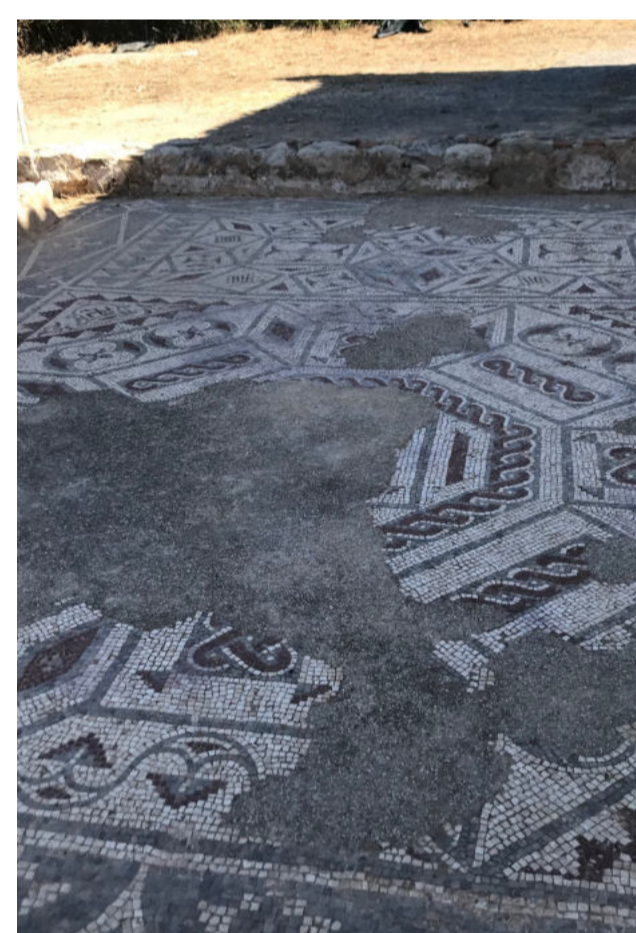
Fig. 5 Mosaico de la sala A52 de las Ruinas de Milreu, en julio de 2022. Mariana Durana © 2022.

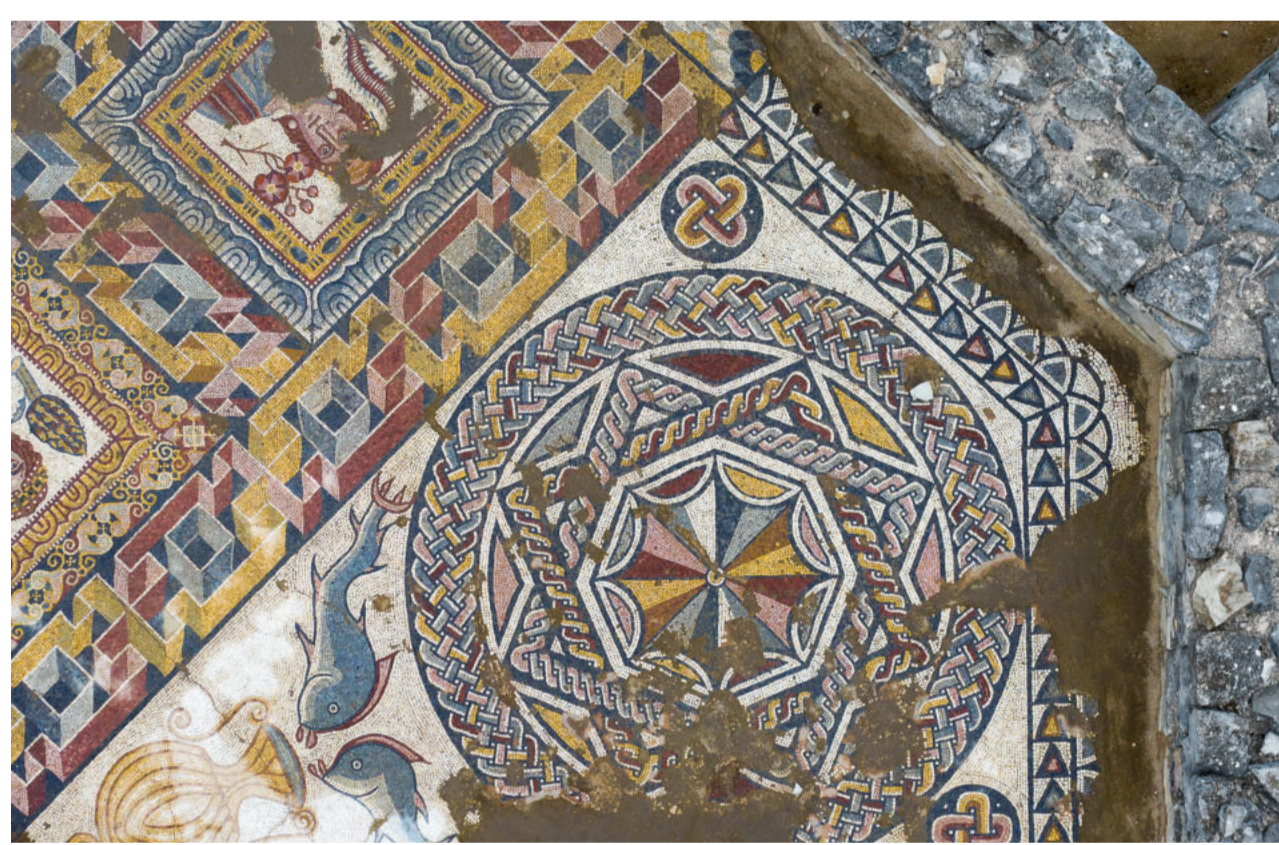
Fig. 12 Vista detallada de una de las zonas con pavimento de mosaico. Francisco Pedro © Câmara Municipal de Penela.
