INTERVENÇÃO DE CONSERVAÇÃO E RESTAURO  
NOS REVESTIMENTOS PARIETAIS EM TÉCNICA DE  
*STUCCO-LUSTRO* (PEDRA) E ESTUQUES  
VESTÍBULO DO 2º PISO DA CASA DO VINHO VERDE (PORTO)

Relatório de Estágio apresentado à Universidade Católica Portuguesa  
para obtenção do grau de Mestre em Conservação e Restauro de Bens Culturais

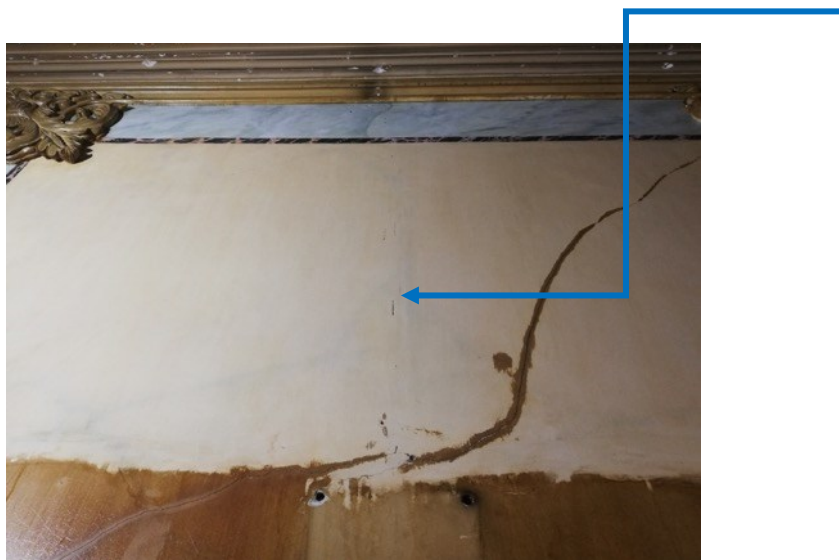
**Figura 2-** Descoberta dos veios azuis na cor bege da pintura. (Inês Magalhães ©)

A limpeza química foi realizada com etanol, por meio de pachos de algodão e folhas de papel absorvente para uma limpeza mais rápida (Figura 89-AP3, 90-AP3 e 94-AP3)<sup>65</sup>. Depois de atuar alguns segundos, fazendo com que o verniz amolecesse, a camada de verniz era removida com algodão. Por ser um verniz de origem natural<sup>66</sup> e dotado de uma grande viscosidade, o verniz não se apresentava totalmente removido à primeira passagem. Esta situação provocou, inicialmente, uma cor heterogênea na superfície (Figura 95-AP3). Contudo, com novas passagens conseguiu-se remover por completo a película de verniz, não prejudicando visualmente a leitura da pintura. Este processo tornou-se repetitivo e abrangeu a totalidade das superfícies das pinturas das paredes intervencionadas.

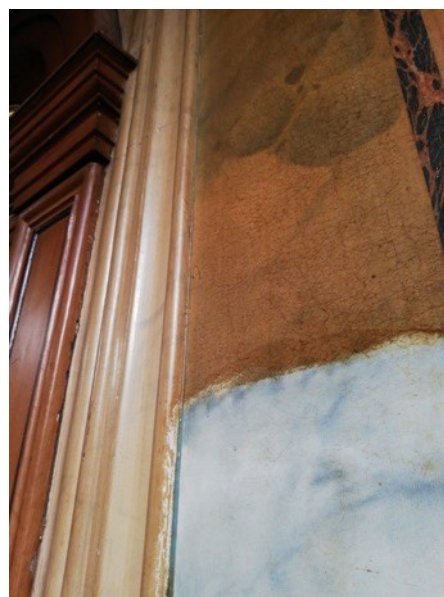
**Figura 3-** Remoção da película viscosa de verniz. (Inês Magalhães ©)

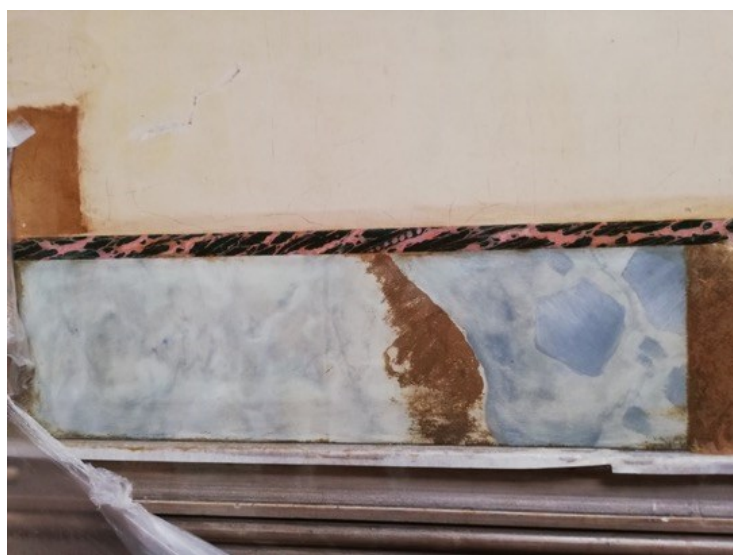
**Figura 4-** Repinte parede III. (Inês Magalhães ©)

Quando finalizamos a limpeza com etanol, as camadas que persistiram na camada cromática foram os repintes (Figura 93-AP3 e Figura 94-AP3 e). Para a remoção dos repintes foi utilizado um gel de hidropopilcelulose Klucel® G em etanol.

Este processo foi repetido até se eliminar por completo o repinte, tendo como tempo de atuação 40 segundos de cada vez, retirando-se, depois, o gel com algodão embebido em etanol. Em alguns casos mais difíceis, depois de amolecido o verniz, recorreu-se à limpeza mecânica (bisturi) para total remoção do mesmo (Figura 103-AP3 a 105-AP3).

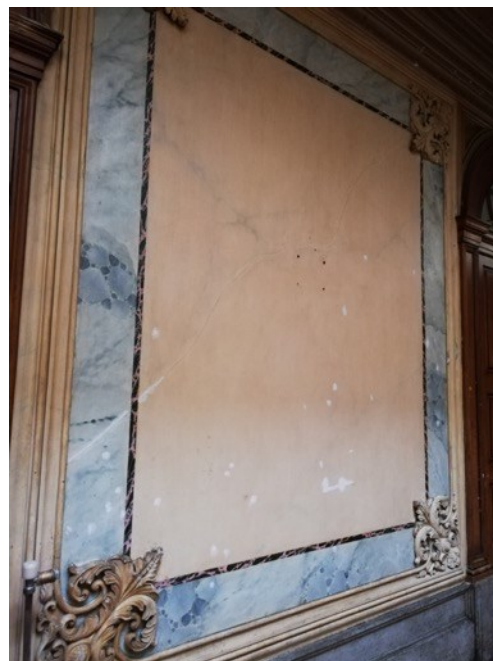
**Figura 5-** Preenchimentos das lacunas Parede I. (Inês Magalhães ©)

Nas lacunas da pintura foram aplicadas massas de preenchimento tais como Hantek<sup>67</sup> nas camadas inferiores e Modostuc<sup>68</sup> de coloração branca como camada final (Figura 109-AP3 e Figura 110-AP3). Estas massas foram aplicadas com o suporte seco e sem fragmentos soltos de modo a permitir uma total adesão à superfície da lacuna. A sua aplicação é efetuada com a

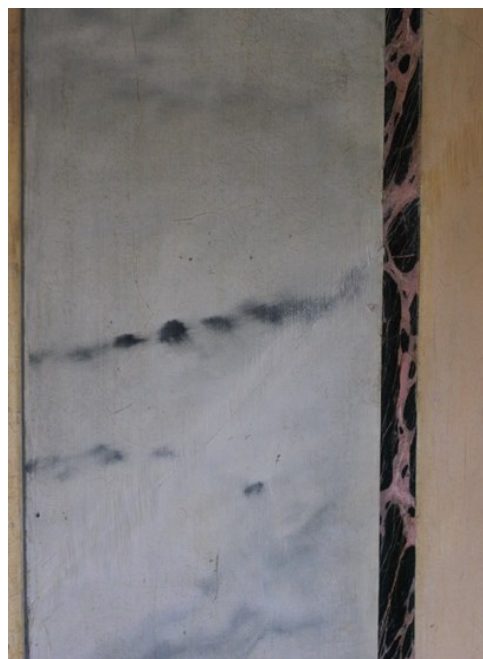
**Figura 6-** Reintegração cromática pela técnica de *tratteggio*. (Inês Magalhães ©)

Nos preenchimentos volumétricos das lacunas optou-se por se realizar uma reintegração diferenciada com o objetivo de obter, à distância, uma integração da perda (Figura 111-AP3 a Figura 113-AP3). Por outro lado, visou-se também permitir que o tamanho da lacuna seja visível quando observada de perto e que a reintegração em si seja reconhecível, com vista a uma leitura harmoniosa do conjunto e uma separação clara dos materiais originais e dos de restauro (Diniz: 2016, pg. 32). Optamos por utilizar a técnica do *tratteggio* para dar a sensação da mistura de cores, utilizando as seguintes cores da marca Winsor & Newton: Raw Umber (Terra de Sombra Natural), Raw Sienna (Terra Siena Natural), Ocre amarelo, Cadmium Yellow Hue, Azul Cobalto, Branco permanente e Tom Amarelo Nápoles.

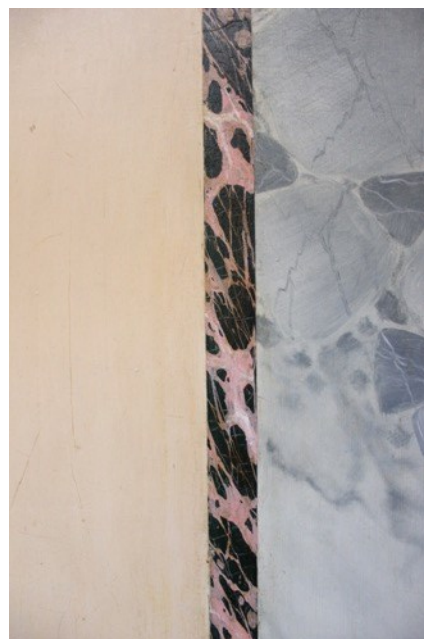
**Figura 7-** Resultado final limpeza do marmoreado. (Inês Magalhães ©)

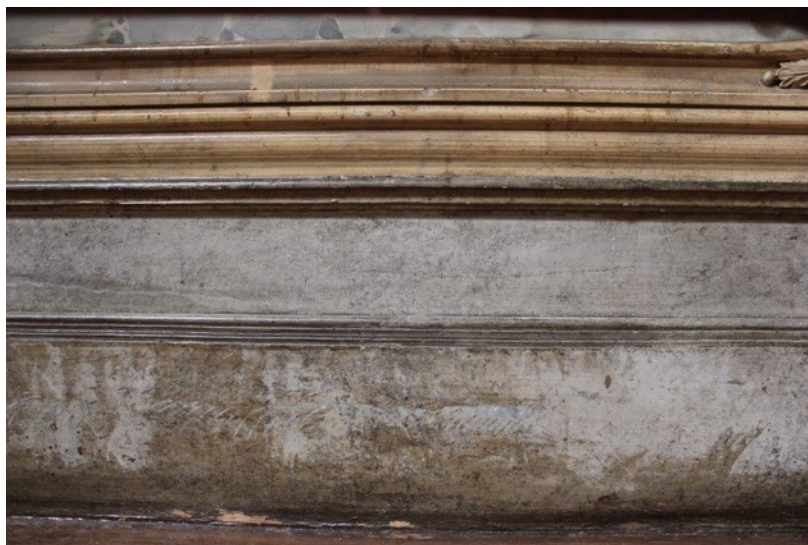
A limpeza do verniz oxidado do rodapé foi a que se revelou mais difícil. Numa fase inicial adotou-se o mesmo método adotado na superfície da almofada da pintura visto fazer parte integral do conjunto. A limpeza com etanol revelou resultados positivos, ainda que com alguma persistência na parte superior. Na parte inferior a dissolução do etanol foi nula.

**Figura 13-** Camada inferior mais resistente que a camada superior. (Inês Magalhães ©)

Realizaram-se novos testes de limpeza em vários pontos do rodapé para se perceber as diferenças de solubilidade. As soluções utilizadas nos testes foram as seguintes: Acetona : Etanol (1:1); Dimetilsulfoxido<sup>74</sup> 5% em etanol e espessante de hidropopilcelulose Klucel® G diluído em etanol e acetona. O teste esta segunda solução originou o ‘pasmado’<sup>75</sup> da superfície sendo que os restantes não mostraram resultados.

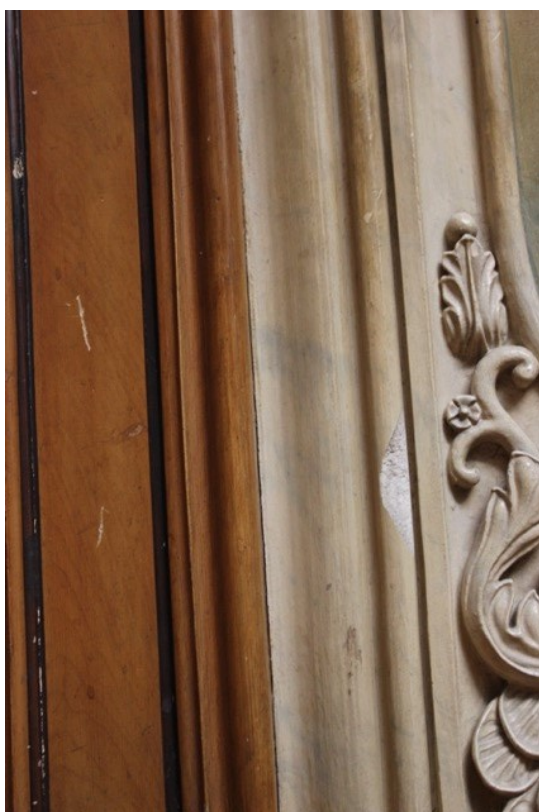
No geral, as anomalias apresentadas nesta pintura são idênticas às da parede I, isto é, estão em causa situações de sujidade acumulada (Figura 64-AP2), repintes, oxidação do verniz (Figura 66-AP2) e lacunas (Figura 65-AP2), pelo que remetemos uma explicação mais detalhada destas anomalias para a ficha de anomalia da parede I.

**Figura 64-** Sujidade na moldura e lacunas de camada cromática Parede III. (Inês Magalhães ©)

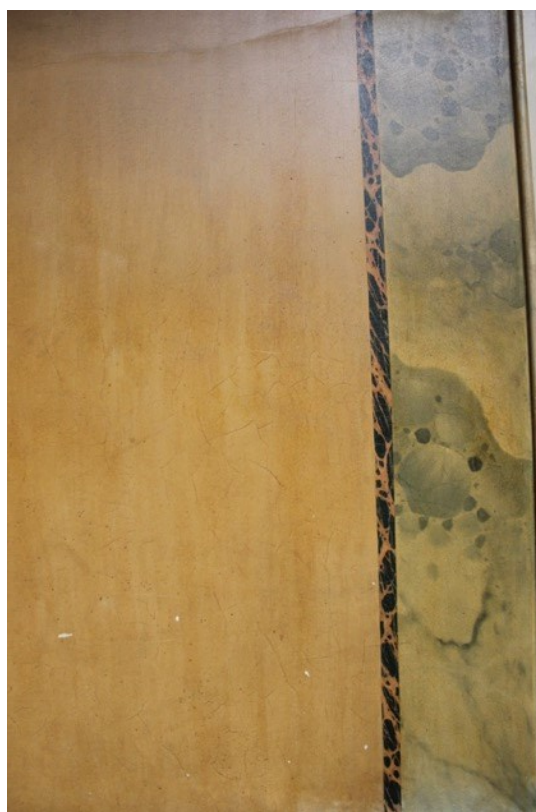
**Figura 65-** Lacuna da moldura parede III. (Inês Magalhães ©)

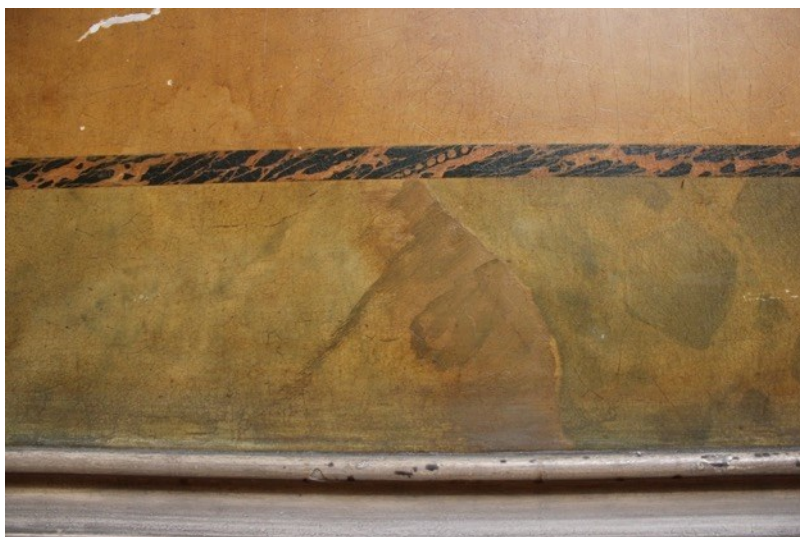
**Figura 70-** Riscos lápis de cor vermelha e grafite. (Inês Magalhães ©)

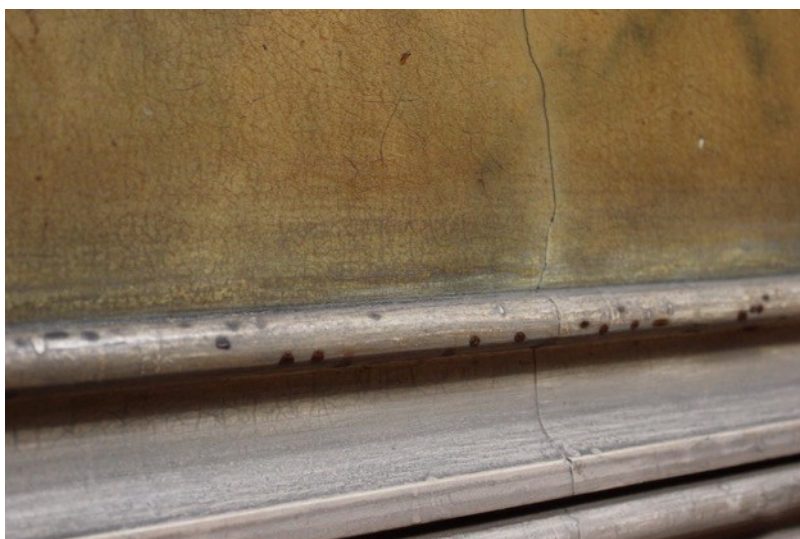
**Figura 71-** Repinte Parede III. (Inês Magalhães ©)

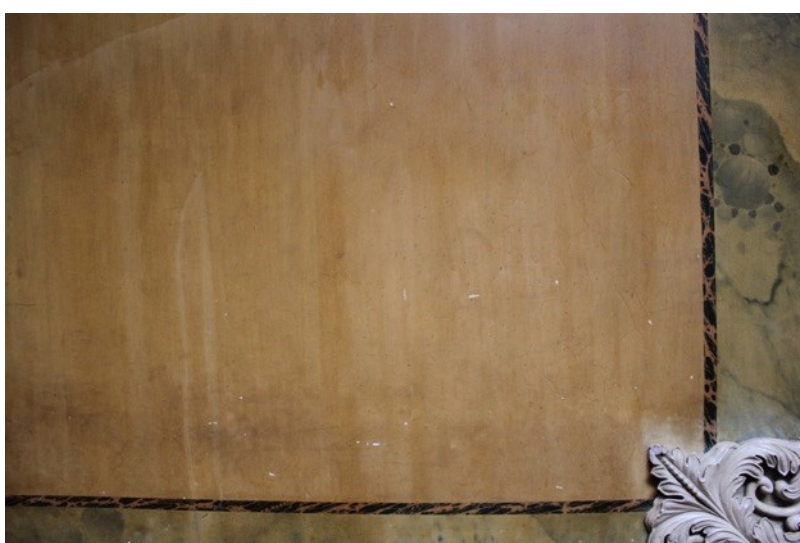
A lacuna que se destacava na 1ª parte da parede era uma lacuna profunda onde se conseguia ver a camada inferior em tons de azul (Figura 48-AP1). As fissuras da camada cromática acontecem com mais frequência em linhas verticais, mas também as encontramos de forma ramificada. Neste caso, identificou-se uma fissura singular por onde saía do seu interior uma espécie de resina, que será possivelmente uma reação do verniz (Figura 69-AP2)<sup>45</sup>. A parte inferior da pintura apresenta uma mancha castanha causada por uma intervenção anterior (repinte) (Figura 71-AP2). Estava presente também uma grande fissura na superfície da pintura, seguida de pigmentação preta e pequenas lacunas (Figura 73-AP2). Esta pigmentação também era visível na moldura da pintura, juntamente com algumas lacunas a nível de suporte e sujidade acumulada (Figura 72-AP2).

**Figura 72-** Pigmentação preta na moldura Parede III. (Inês Magalhães ©).

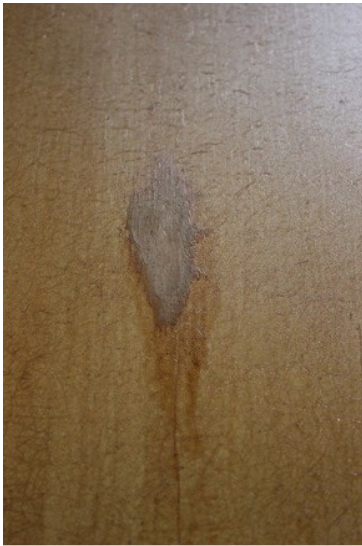
Destacava-se nesta parede uma grande mancha castanha causada por repinte. Em cima deste repinte, formou-se uma rede com microfendas justificada na falta de critério na aplicação deste repinte. De facto, a camada inferior não estava preparada para o repinte, traduzindo-se, então, neste craquelê e prejudicando visualmente a pintura (Figura 76-AP2 e 77-AP2). Também visualizamos preenchimentos de massas posteriores à realização pintura (Figura 78-AP2 e 79-AP2).

**Figura 77-** Craquelê resultante do repinte e massas aplicadas posteriormente na pintura Pintura III. (Inês Magalhães ©)

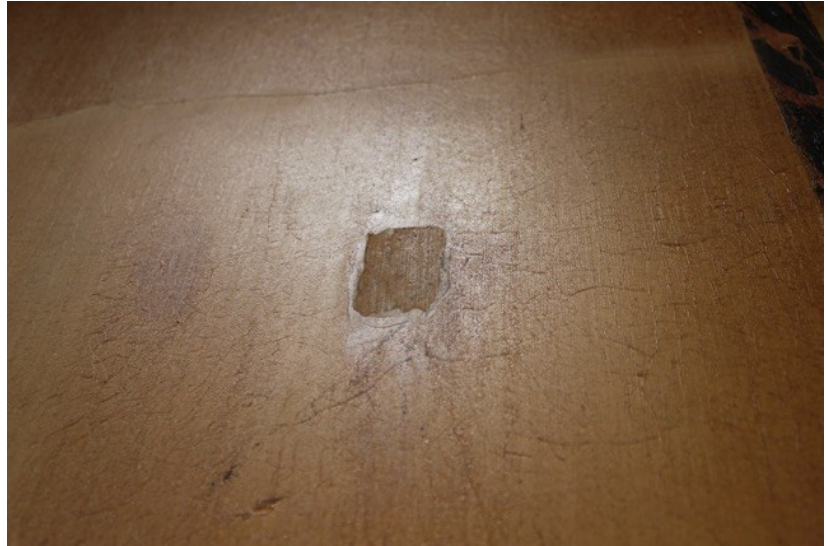
**Figura 79-** Massas de intervenções anteriores Pintura III. (Inês Magalhães ©).

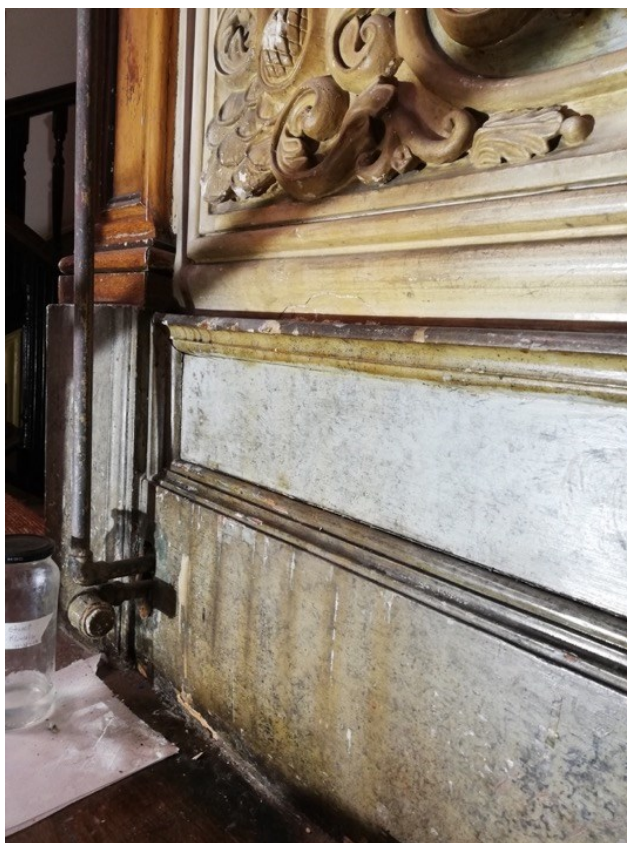
**Figura 81-** Estado de conservação do rodapé e soco atrás do aquecedor parede I. (Inês Magalhães ©)

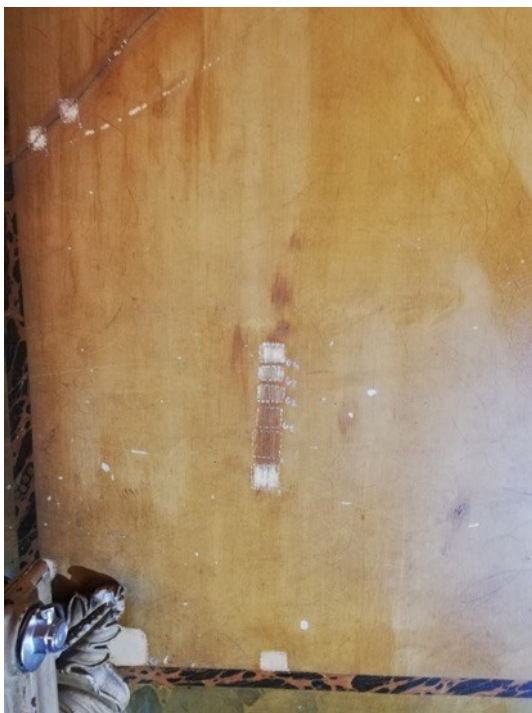
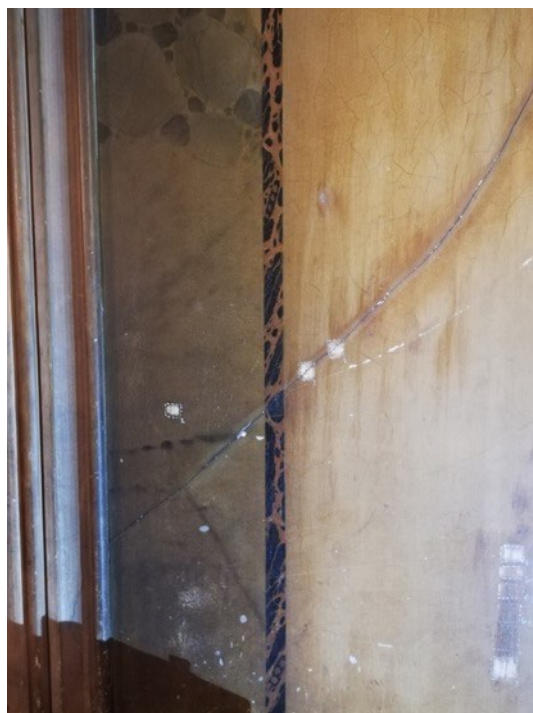
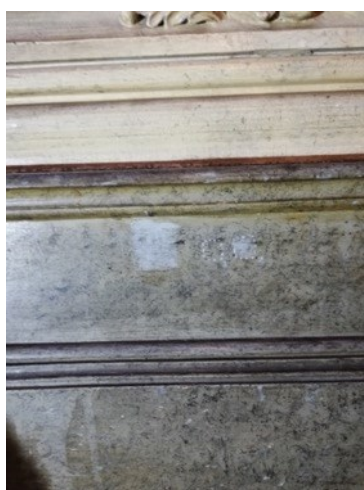
**Figura 83-**Testes de solubilidade Parede I.  
(Inês Magalhães ©)

**Figura 84-** Testes de solubilidade Parede I.  
(Inês Magalhães ©)

**Figura 85-** Testes de solubilidade.  
(Inês Magalhães ©)

**Figura 86-** Testes de solubilidade.  
(Inês Magalhães ©)

**Figura 87 -** Testes de solubilidade.  
(Inês Magalhães ©)

A intervenção teve início com a realização de testes de solubilidade<sup>59</sup>, efetuados no primeiro contacto com a obra na parte da almofada da pintura<sup>60</sup> e rodapé. Os solventes utilizados de forma individual foram: a água, o etanol e a acetona. Realizamos também uma limpeza bifacetada com saliva seguida da aplicação de um gel de hidropopilcelulose (Klucel® G + etanol). Os testes de solventes legendaram-se com as seguintes inscrições: **1** – Etanol<sup>61</sup>; **2** – Acetona<sup>62</sup>; **3** – Água; **A** – Saliva; **G** – Klucel® G em etanol. A saliva foi utilizada para se conseguir retirar a camada superficial de sujidade o que ajudou à penetração do solvente ou gel, no verniz, se tornasse mais fácil (Figura 83 a 85-AP3).

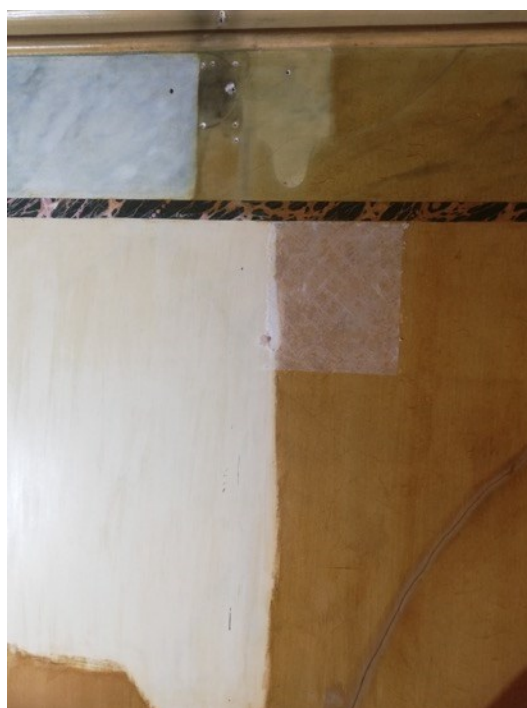
**Figura 89-** Início da limpeza com etanol do revestimento final - Pintura I. (Inês Magalhães ©)

**Figura 90-** Pacho com papel absorvente embebido em etanol. (Inês Magalhães ©)

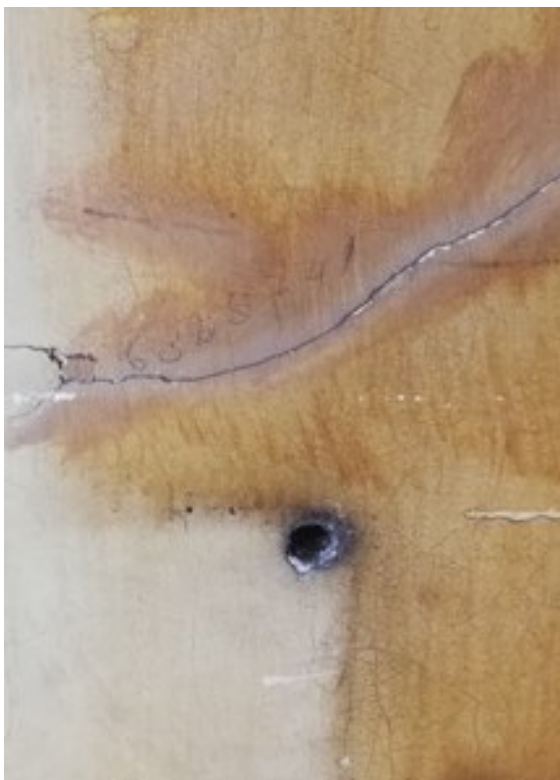
<sup>65</sup> No decorrer da limpeza, com uma visão mais atenta, detetamos um número na parede: 6325741. Desconhecemos a sua origem (Figura 92).

**Figura 91-** Número encontrado no decorrer da limpeza na parede I. (Inês Magalhães ©)

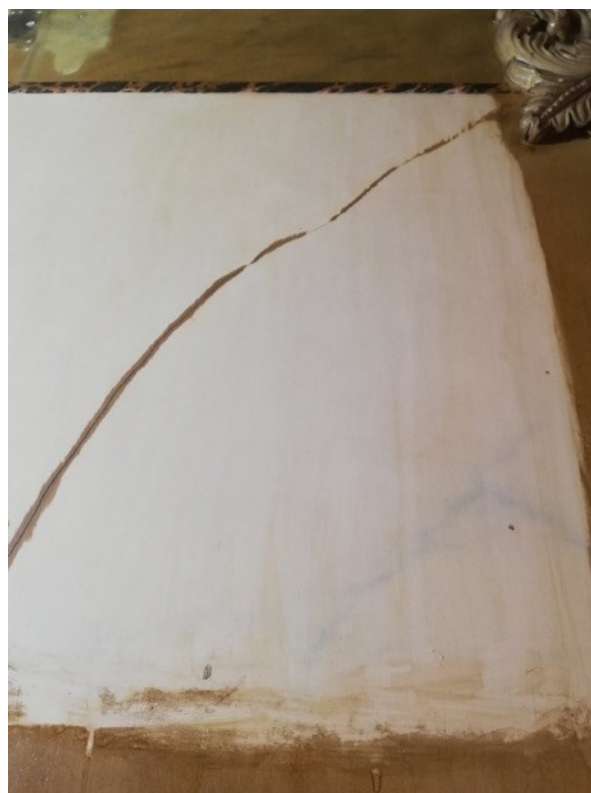
**Figura 94-** Após da limpeza com etanol apenas restou na superfície da pintura os repintes. (Inês Magalhães ©)

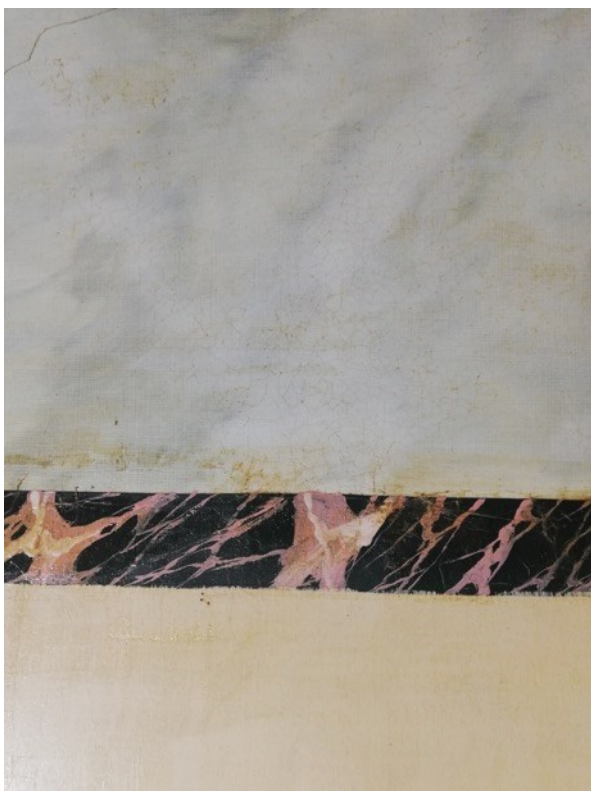
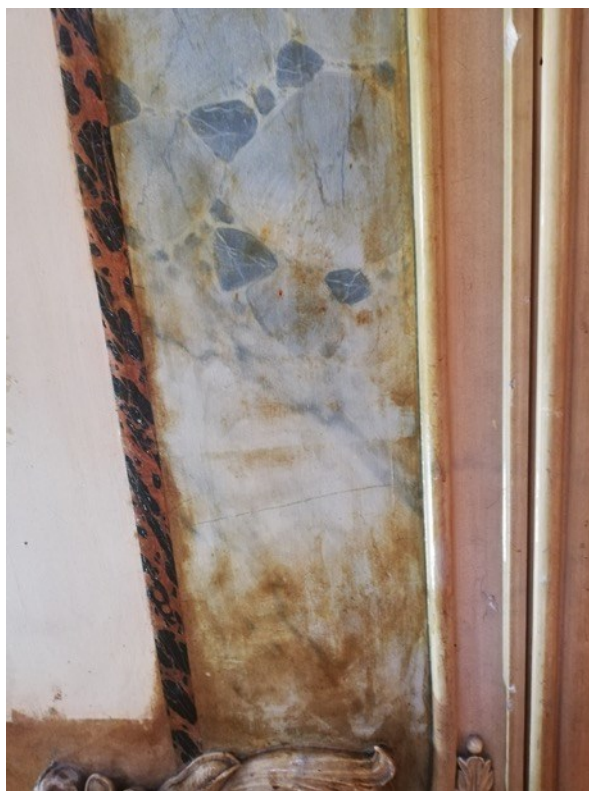
**Figura 95 e 96-** Restos de verniz na superfície após a primeira aplicação de etanol. (Inês Magalhães ©)

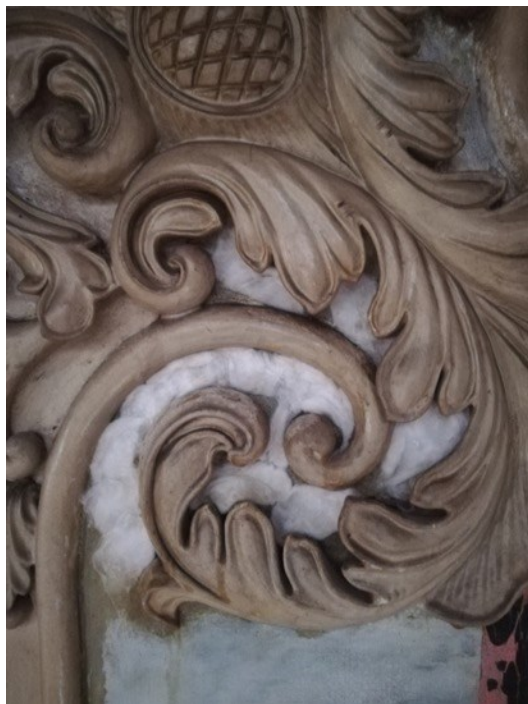
**Figura 98-** Limpeza da pintura no interior dos ornatos. (Inês Magalhães ©)

**Figura 99-** Pachos no interior dos ornatos.  
(Inês Magalhães ©)

Nas zonas junto aos ornatos, tendo em conta que se tratava de uma zona de difícil acesso, optou-se pela remoção mecânica do verniz que, após o seu amolecimento, era retirado com o auxílio do bisturi. Na parte interior dos ornatos, também decorada com pintura de fingidos, utilizou-se a mesma técnica de limpeza referida *supra* para a superfície da almofada (Figura 99-AP3). Neste caso, os pachos de algodão com etanol eram fixados nas reentrâncias, de forma a amolecer o verniz.

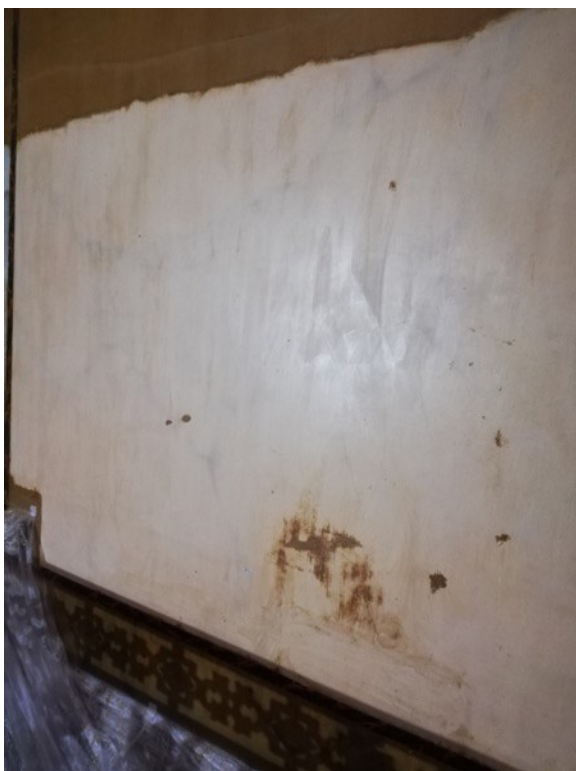
**Figura 103-** Repintes parede III. (Inês Magalhães ©)

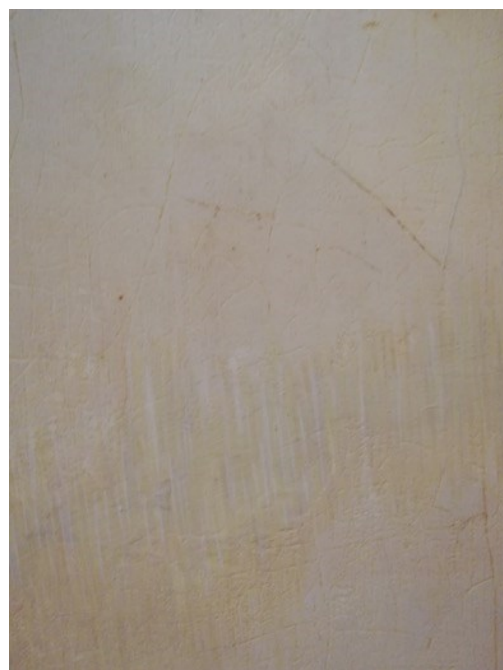
**Figura 110-** Reintegração cromática. (Inês Magalhães ©)

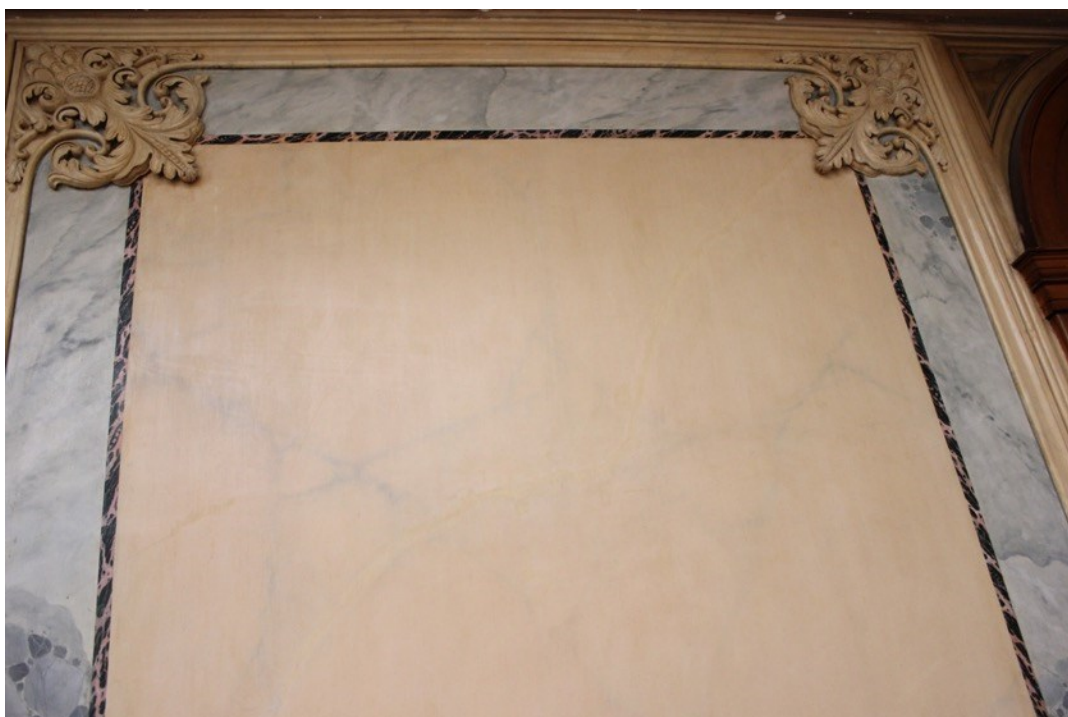
**Figura 114-** Resultado final reintegração cromática parede I. (Inês Magalhães ©)

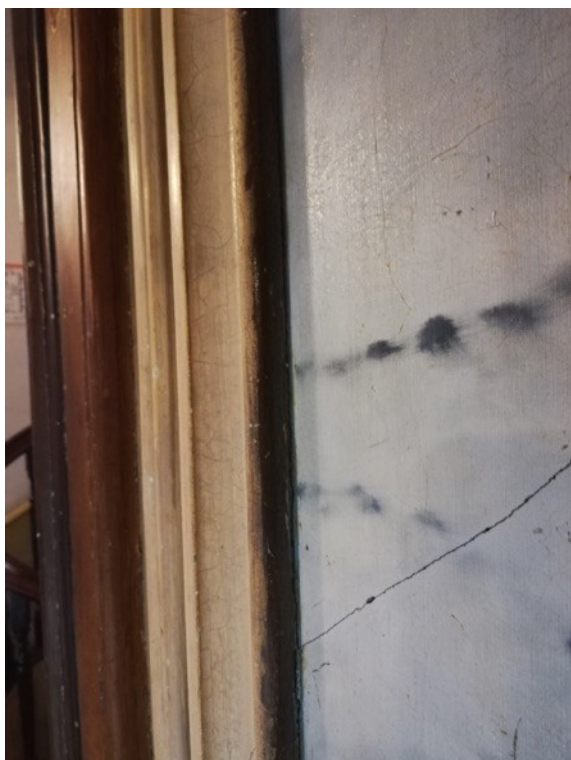
Devido ao calor a que está parede está sujeita e às oscilações de temperatura são visíveis fissuras e o destacamento da película cromática. Esta anomalia acentua-se atrás do aquecedor.

**Figura 117-** Estuque queimado provocado pelo aquecedor. (Inês Magalhães ©)

Foi necessário realizar uma segunda limpeza, devido ao facto de algumas manchas ainda persistirem na moldura. São exemplo disso as manchas escuras provocadas pelo sistema de aquecimento instalado muito próximo da parede (Figura 117-AP3 e 118-AP3). Assim, utilizou-se uma solução de detergente aniónico (Contrad) e acetona (1:1) conseguindo-se obter bons resultados e remover as manchas em causa.

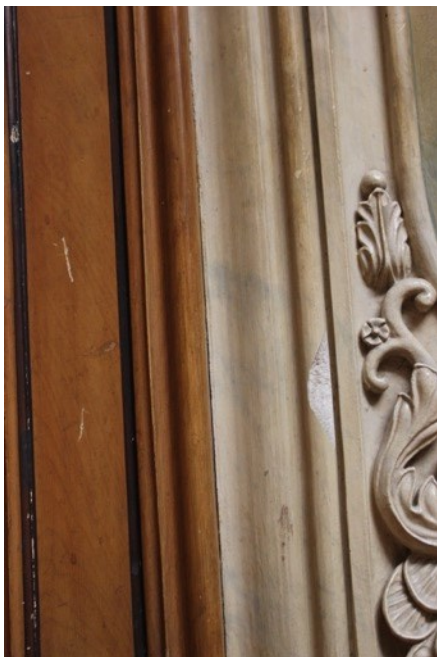
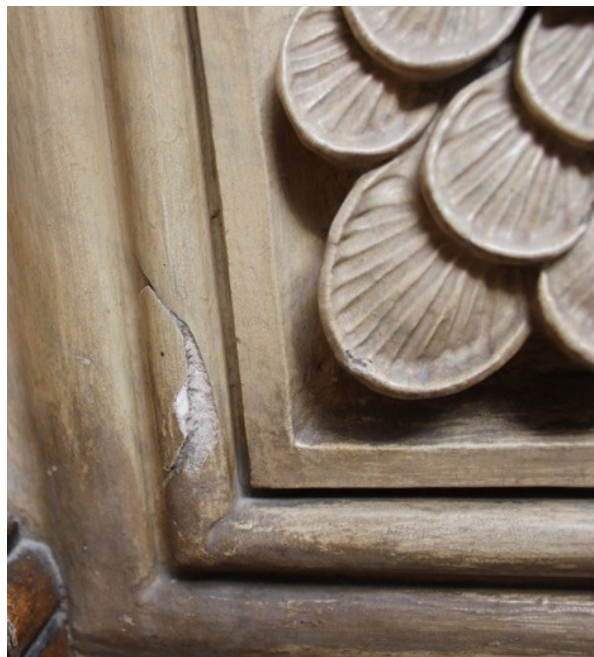
**Figura 125-** Lacuna volumétrica parede III. (Inês Magalhães ©)

**Figura 126-** Lacuna volumétrica parede III. (Inês Magalhães ©)

Relativamente às reintegrações volumétricas, estas realizaram-se apenas na moldura. Quanto ao ornato que estava em mau estado de conservação, apresentando lacunas a nível volumétrico e destacamentos da camada cromática, decidimos não intervir no mesmo, tendo em conta que este se manteria atrás do aquecedor e não iria ser visível, dado confirmado pelo responsável de segurança da casa<sup>73</sup>. Os materiais utilizados para o preenchimento das lacunas foram os mesmos utilizados na superfície da almofada da pintura, pelo que remetemos a sua explicitação para esse subcapítulo (Figura 125-AP3 a 127-AP3).

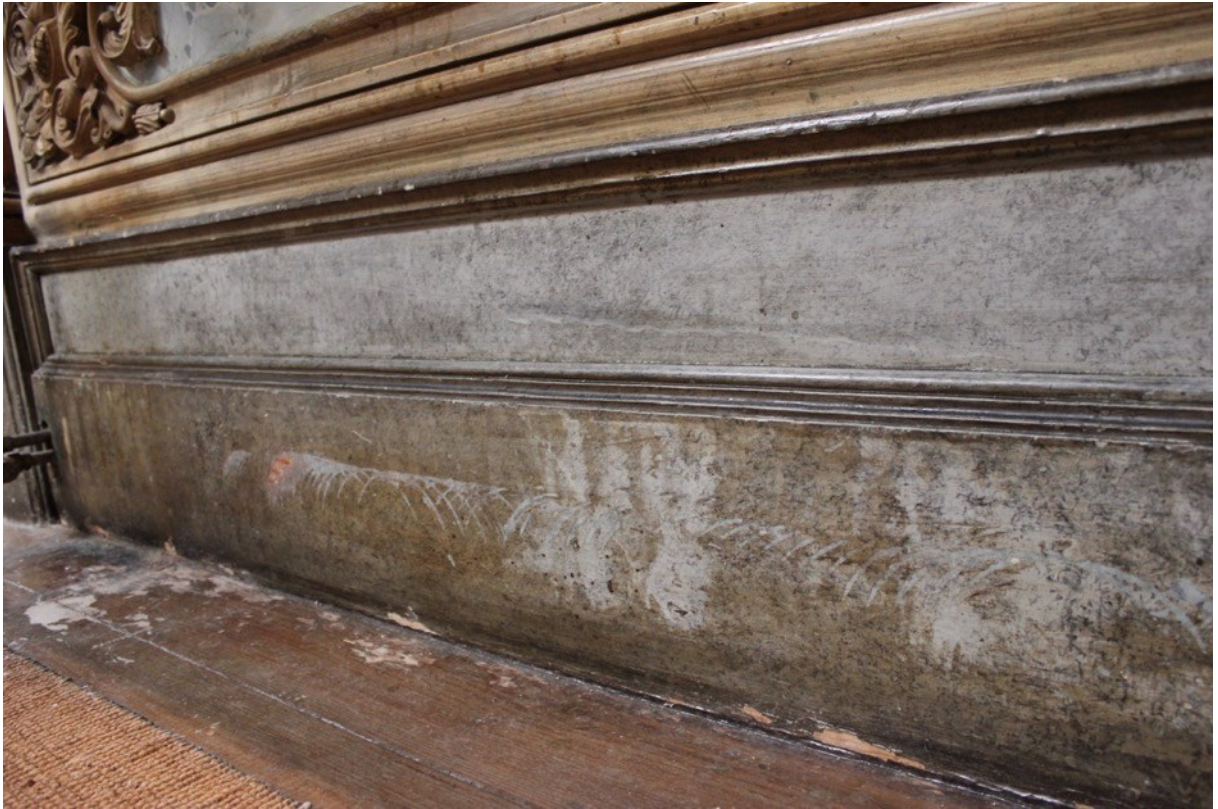
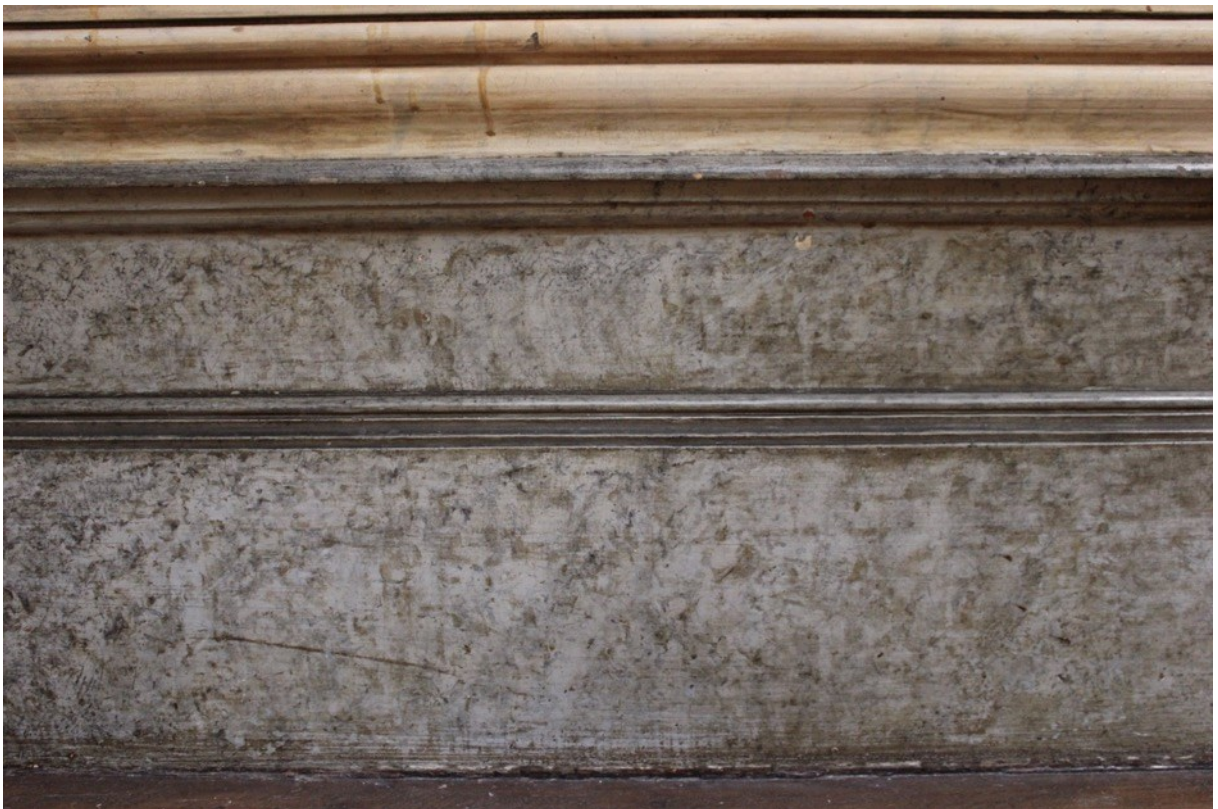
etanol e acetona sendo que, ao longo do trabalho foi-se acrescentando apenas acetona como solvente. O gel era removido posteriormente com algodão seco. Esta solução ia eliminando o verniz, mas não de forma uniforme, permanecendo na superfície manchas de verniz com ligações mais fortes do que o poder de dissolução do produto utilizado (Figura 130-AP3 e Figura 131-AP3).

**Figura 130-** Limpeza rodapé parede I. (Inês Magalhães ©)

**Figura 131-** Rodapé parede III depois da primeira limpeza com gel de hidropopilcelulose Klucel G diluído em etanol e acetona. (Inês Magalhães ©)

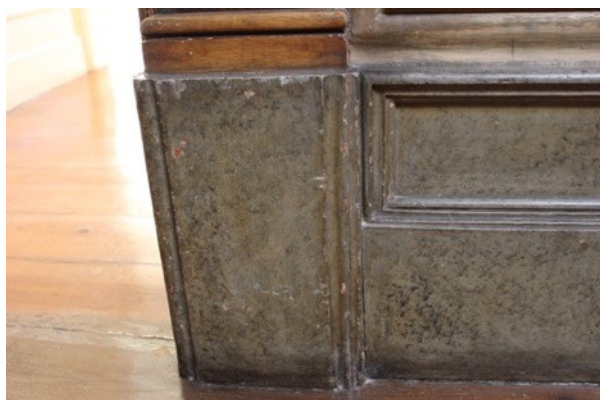
**Figura 148-** Antes da limpeza do rodapé Parede III. (Inês Magalhães ©)

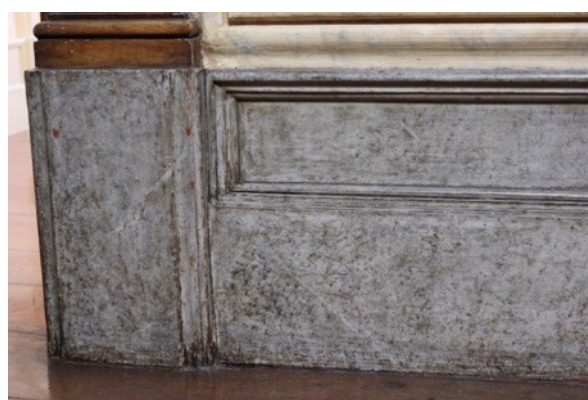
**Figura 149-** Depois da limpeza do rodapé. (Inês Magalhães ©)

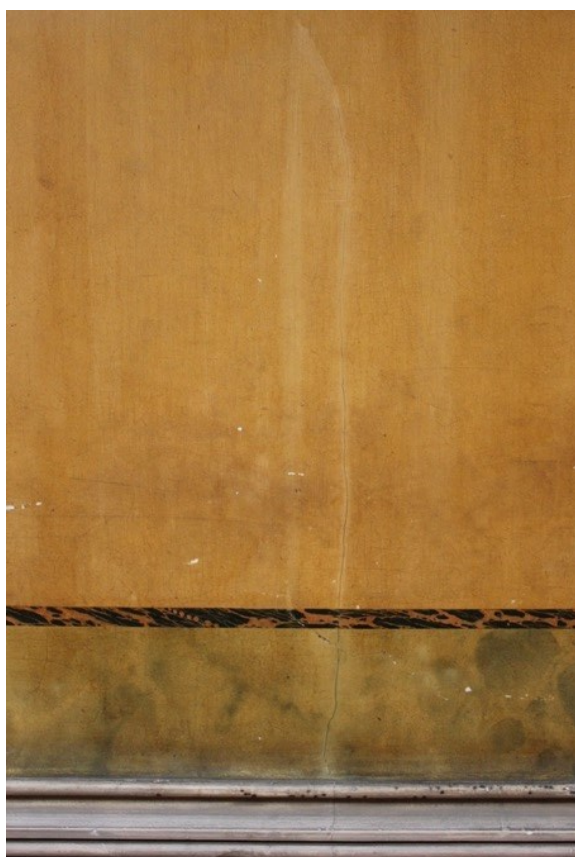
**Figura 150-** Antes da limpeza da almofada da pintura parede III. (Inês Magalhães ©)

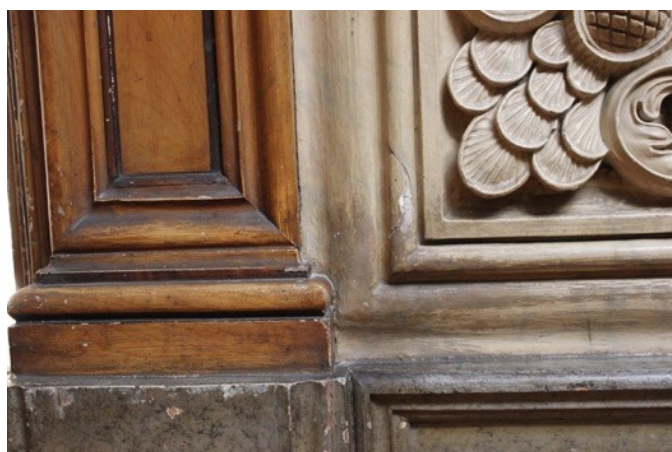
**Figura 152-** Antes moldura parede III. (Inês Magalhães ©)

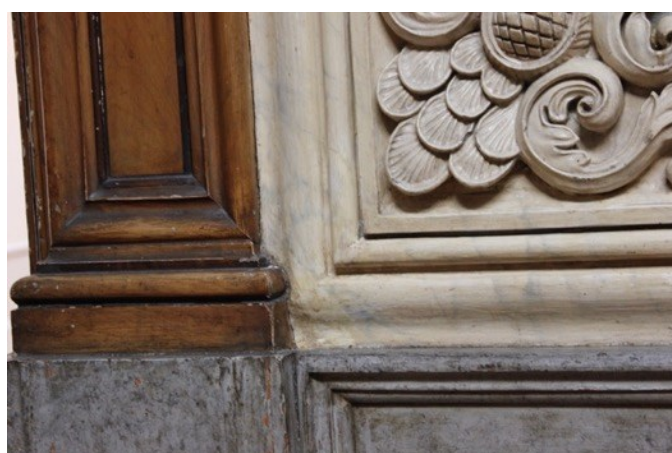
**Figura 153-** Depois moldura parede III. (Inês Magalhães ©)

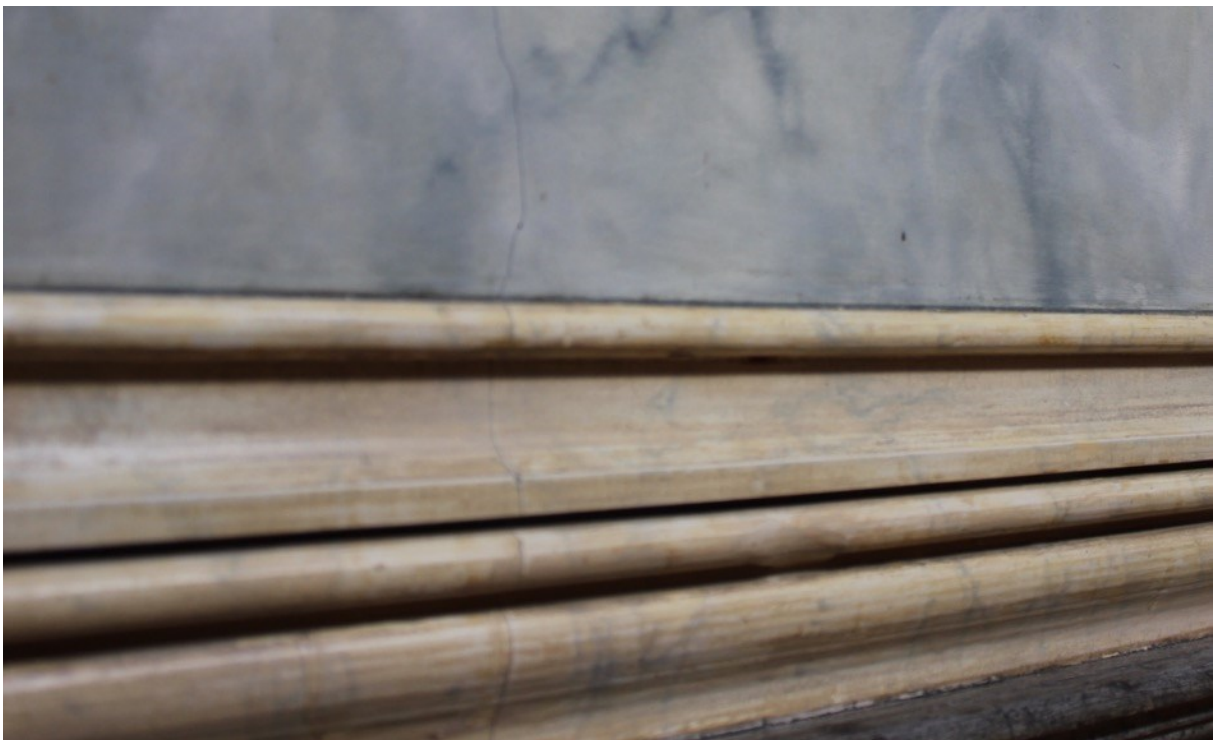
**Figura 157-** Depois da intervenção moldura parede III. (Inês Magalhães ©)

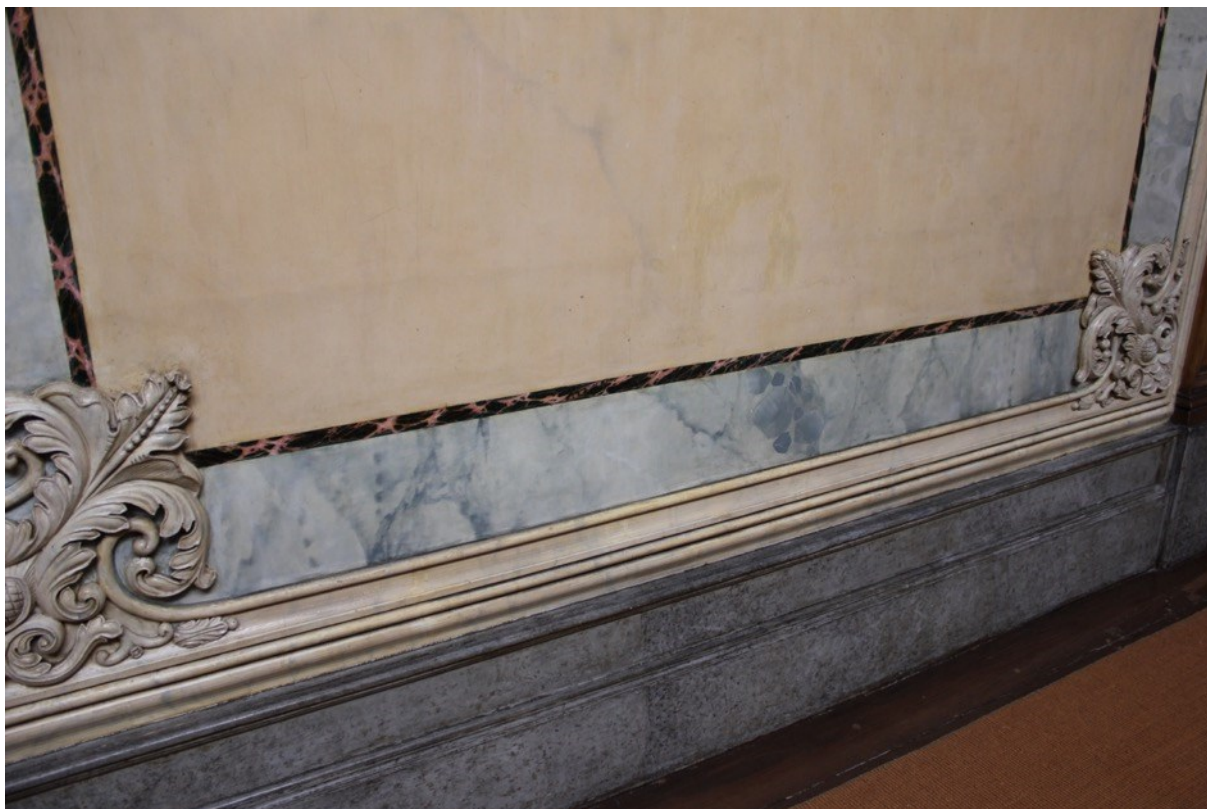
**Figura 159-** Resultado final parede III. (Inês Magalhães ©)

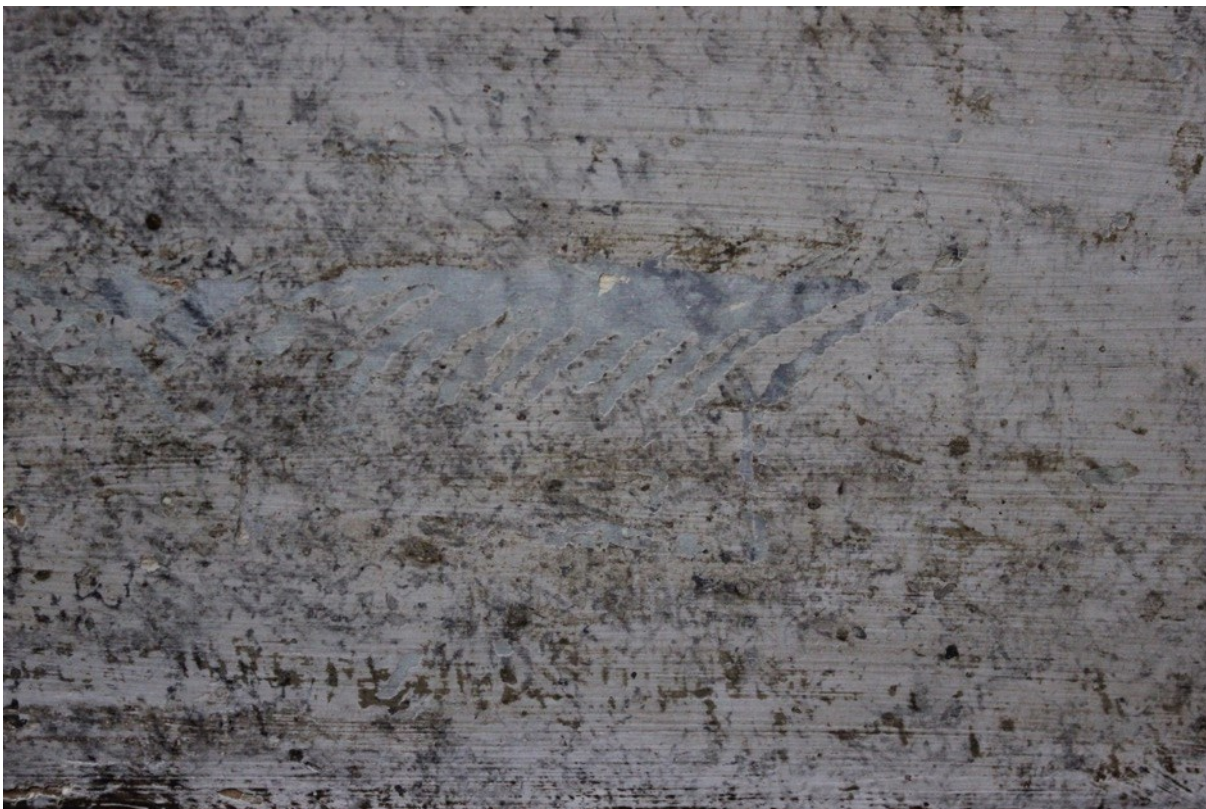
**Figura 161-** Depois rodapé Parede I. (Inês Magalhães ©)

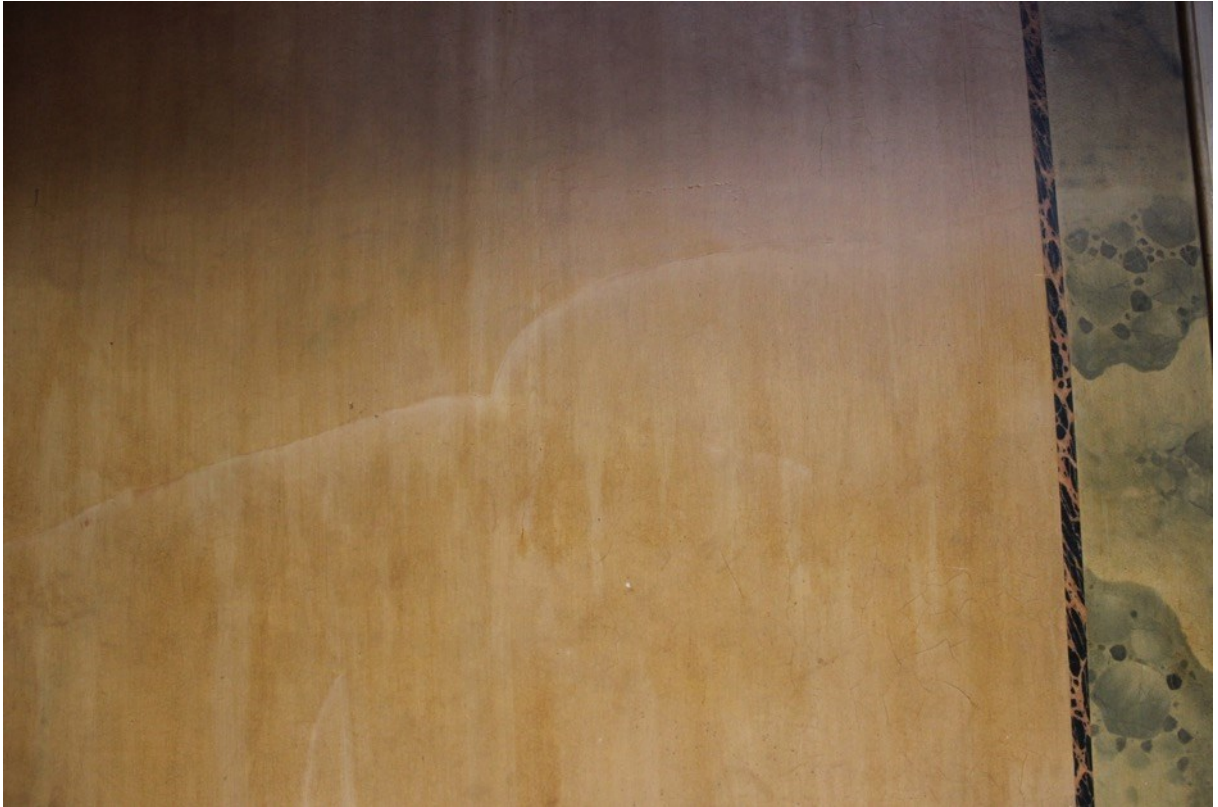
**Figura 162-** Antes Parede III. (Inês Magalhães ©)
