INTERVENÇÃO DE CONSERVAÇÃO E RESTAURO  
NOS REVESTIMENTOS PARIETAIS EM TÉCNICA DE  
*STUCCO-LUSTRO* (PEDRA) E ESTUQUES  
VESTÍBULO DO 2º PISO DA CASA DO VINHO VERDE (PORTO)

Relatório de Estágio apresentado à Universidade Católica Portuguesa  
para obtenção do grau de Mestre em Conservação e Restauro de Bens Culturais

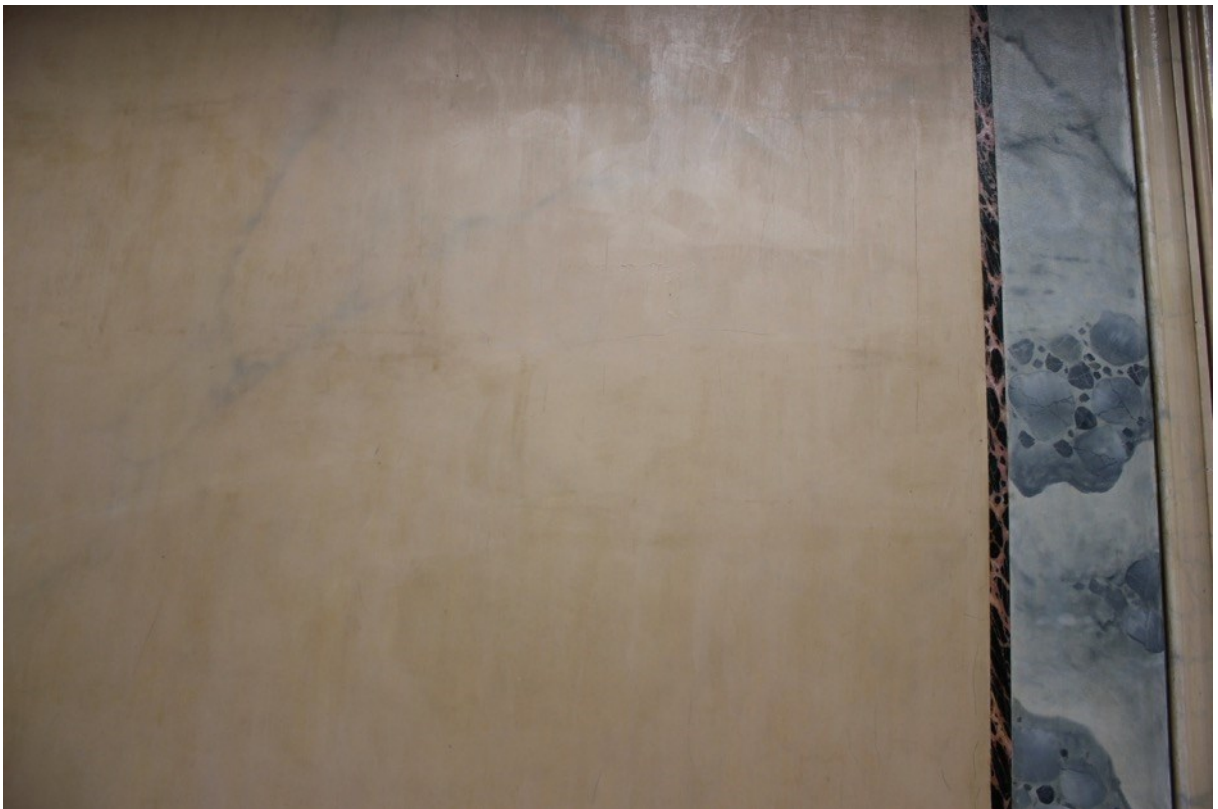
**Figura 163-** Depois parede III. (Inês Magalhães ©)

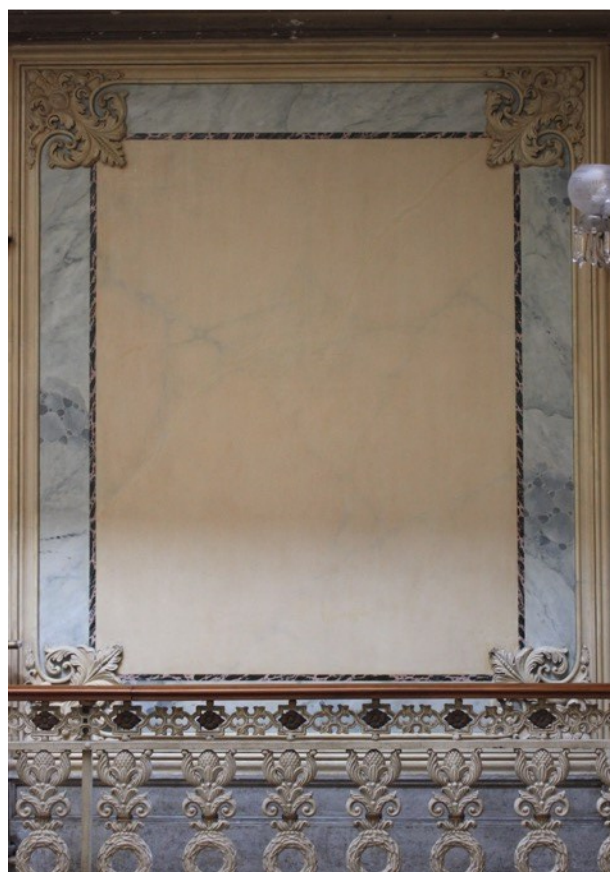
**Figura 165-** Depois Parede I. (Inês Magalhães ©)

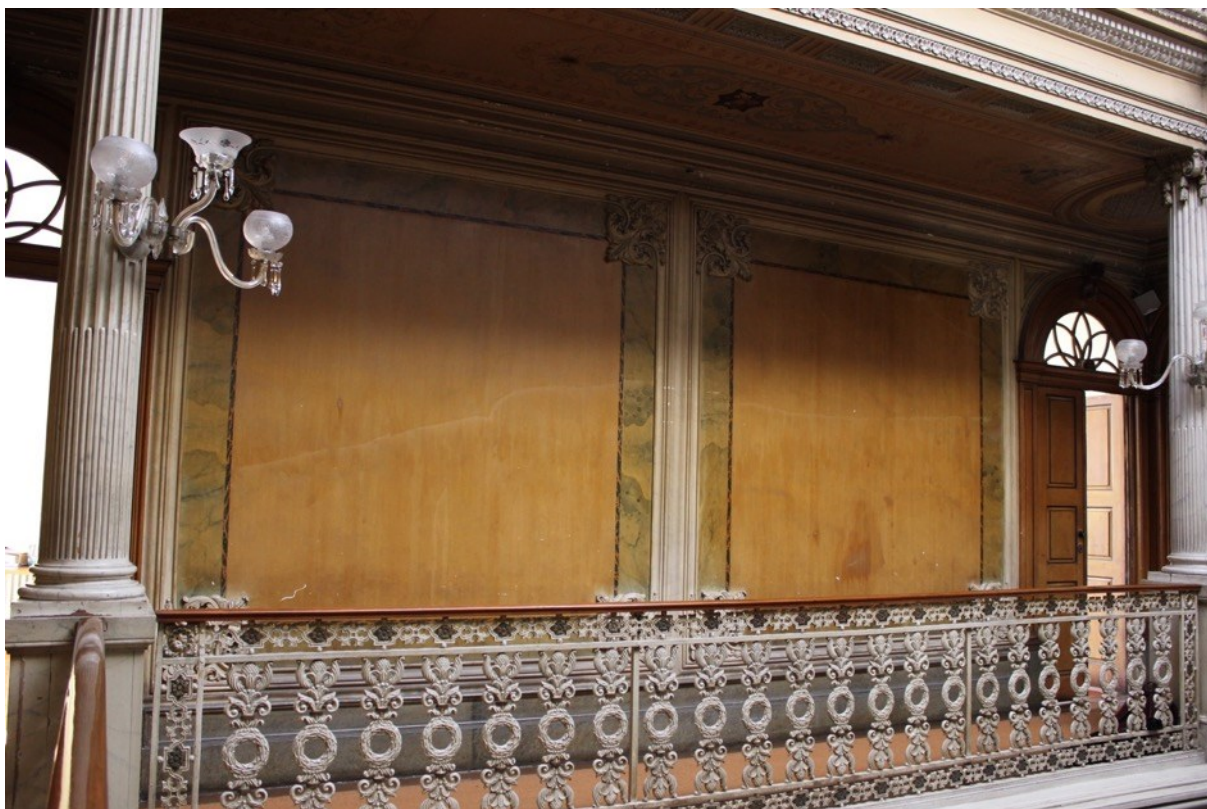
**Figura 166-** Antes Parede III. (Inês Magalhães ©)

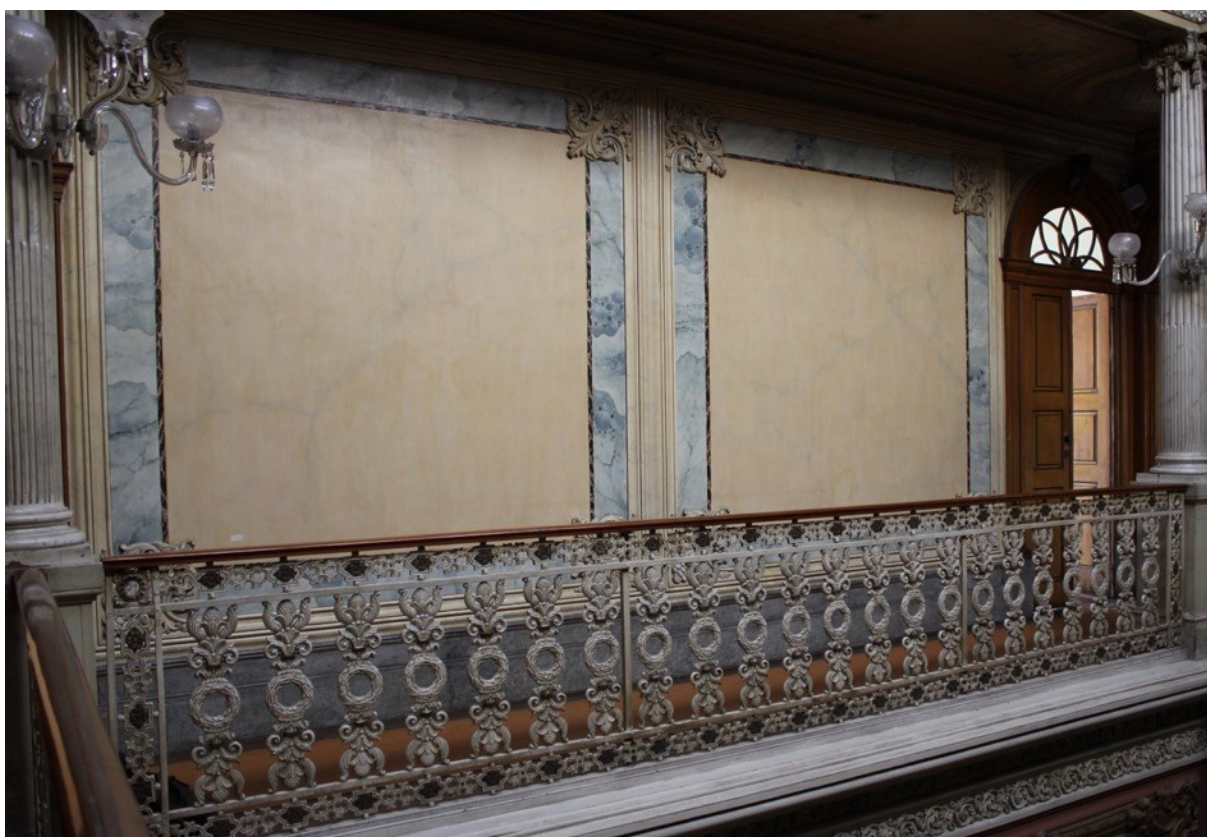
**Figura 167-** Depois Parede III. (Inês Magalhães ©)
