**La Escultura “Ternura” del Maestro Lagoa Henriques:
Estudio y metodología de conservación – restauración de una escultura
de hormigón armado**

Volumen II - Apéndice II

Mestrado em Conservação e Restauro de Bens Culturais
Especialização em Escultura / Talla

PORTO
2016

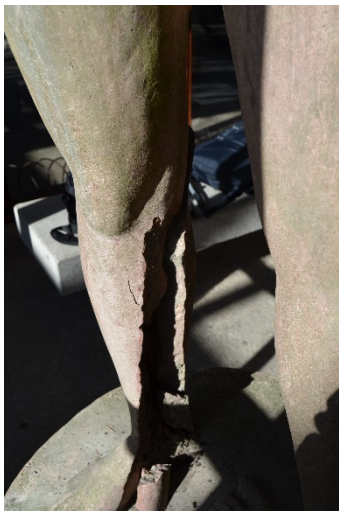
Figura 4 Pérdida de sustrato en pierna derecha de figura masculina.

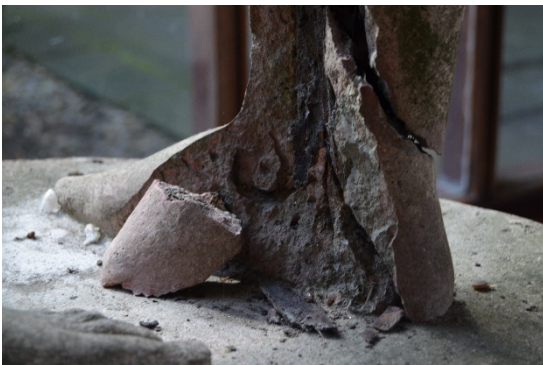
Figura 13 Desprendimiento de sustrato en pierna derecha de figura femenina.

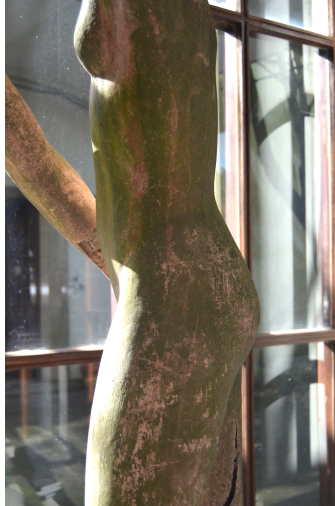
Figura 19 Colonización biológica en la superficie de la escultura.

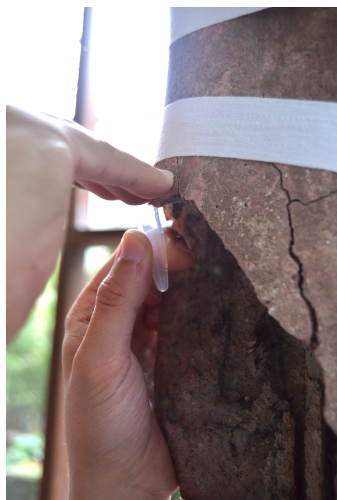
Figura 32 Pierna derecha de figura masculina. Muestra 2, sustrato de hormigón.

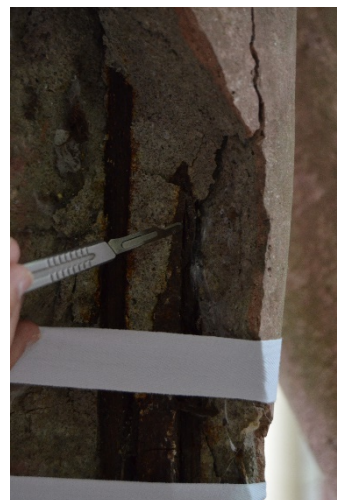
Figura 33 Pierna derecha de figura masculina. Muestra 3, acero de sustento.

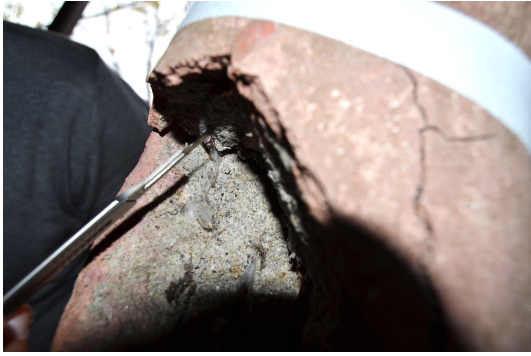
Figura 34 Pierna derecha de figura masculina. Muestra 4. Metal de alambre.

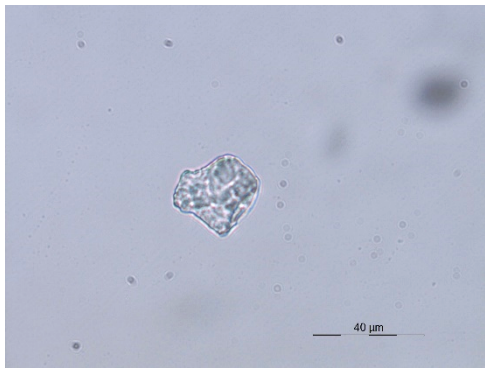
Figura 157 Imagen de Microscopía óptica de cultivo de algas O4 (50x).

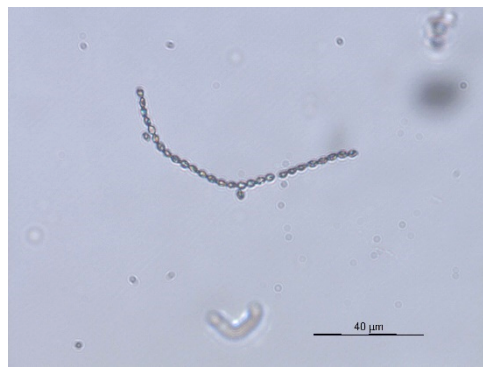
Figura 160 Imagen de Microscopía óptica de cultivo de algas O4D (50x).

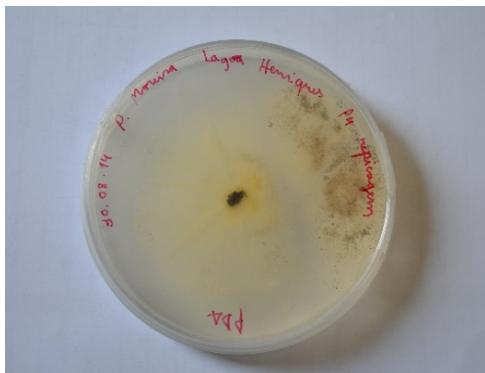
Figura 161 Imagen de cultivo de hongos P4 vista reverso de placa Petri.

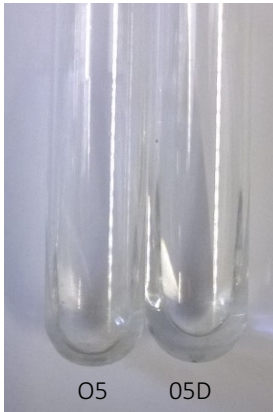
Figura 163 Cultivo de algas (O5, O5D)

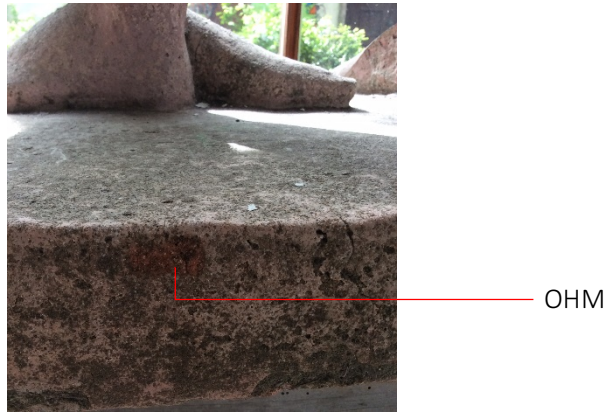
Figura 164 Zona de recogida de muestra 5 de algas (OHM).

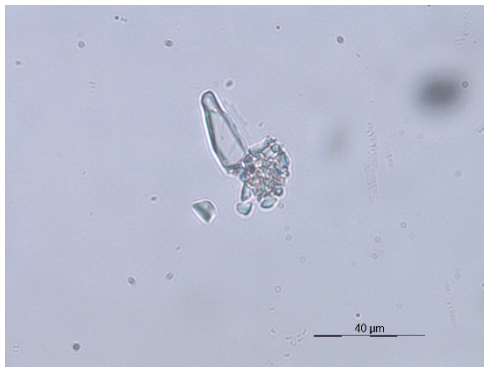
Figura 165 Imagen de Microscopía óptica de cultivo de algas O5 (50x).

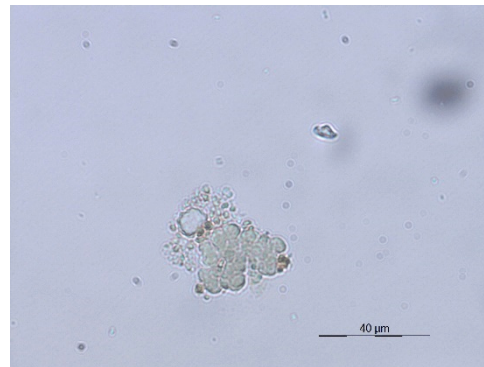
Figura 166 Imagen de Microscopía óptica de cultivo de algas O5 (50x).

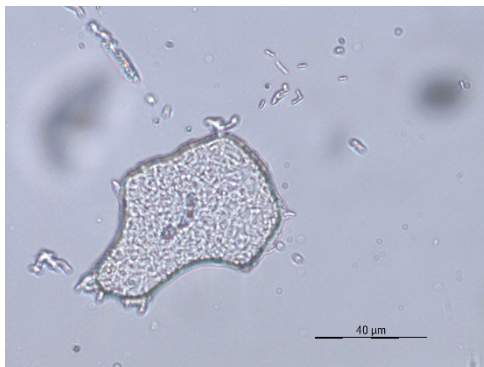
Figura 167 Imagen de Microscopía óptica de cultivo de algas O5 (50x).

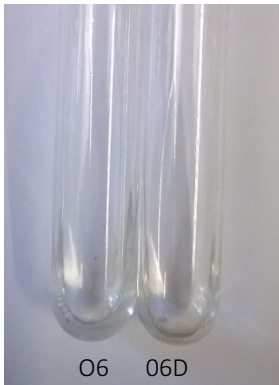
Figura 170 Cultivo de algas (O6, O6D)

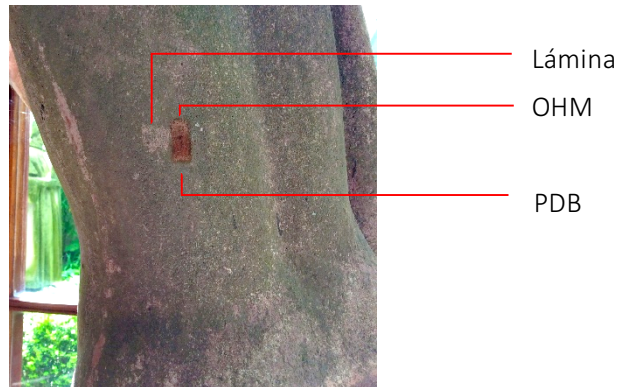
Figura 181 Zona de recogida de muestra 7 de algas (OHM), hongos (PDB) y en láminas de vidrio.

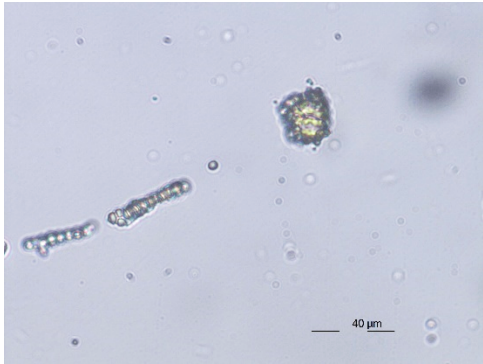
Figura 186 Imagen de Microscopía óptica de cultivo de algas O7D (50x).

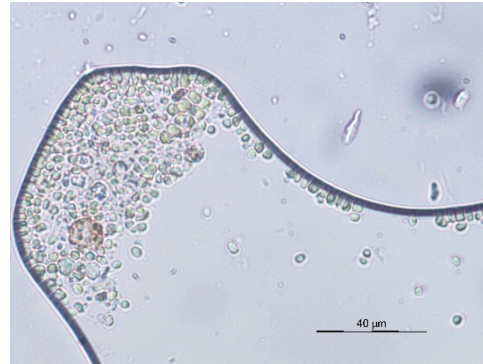
Figura 187 Imagen de Microscopía óptica de cultivo de algas O7D (50x).

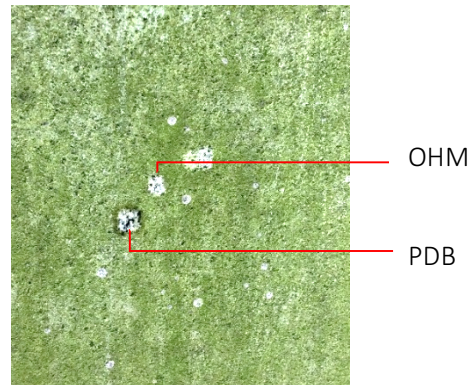
Figura 202 Zona de recogida de muestra 9 de algas (OHM) y hongos (PDB).

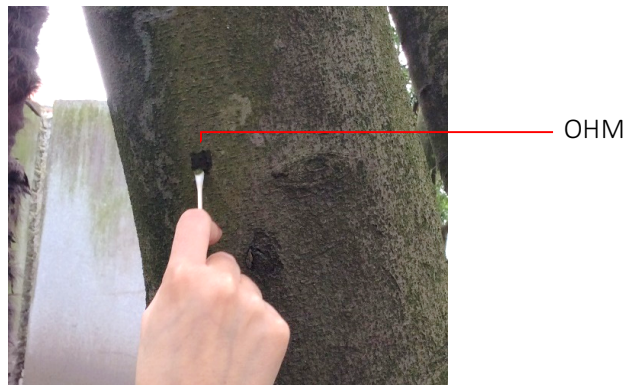
Figura 223 Zona de recogida de muestra 11 de algas (OHM).

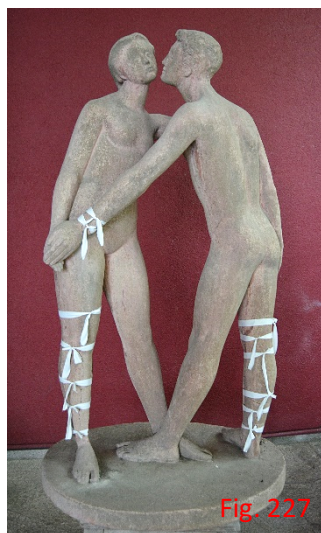
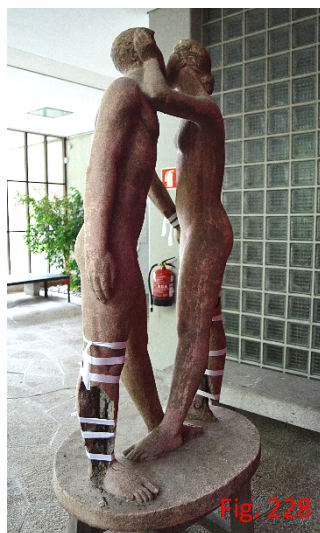
Figura 227, 228 y 229 Vista general de la escultura “Ternura” antes de iniciar el proceso de conservación y restauración. Junio de 2014.

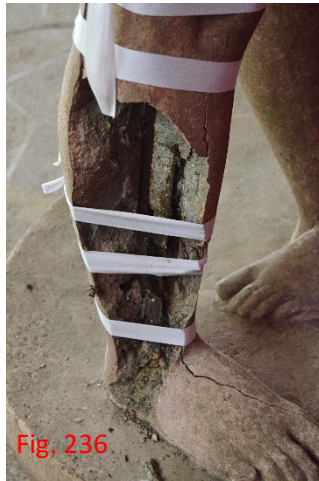
Fig. 236

Figuras 235, 236, 237, 238, 239, 240, 241, 242. Estado de conservación de la pierna derecha de la figura masculina. En la Figura 225 se observa la zona interior de la pierna, con el acero de refuerzo en grave estado de degradación. Esta visualización fue posible debido al desprendimiento de sustrato de hormigón a causa del aumento de volumen del acero corroído.
